# Substanzaufnahme Instandsetzungskonzept Kostenschätzung

Objekt: Schwimmhalle  
Robert-Koch-Straße  
41539 Dormagen

Datum: 26. Februar 2012

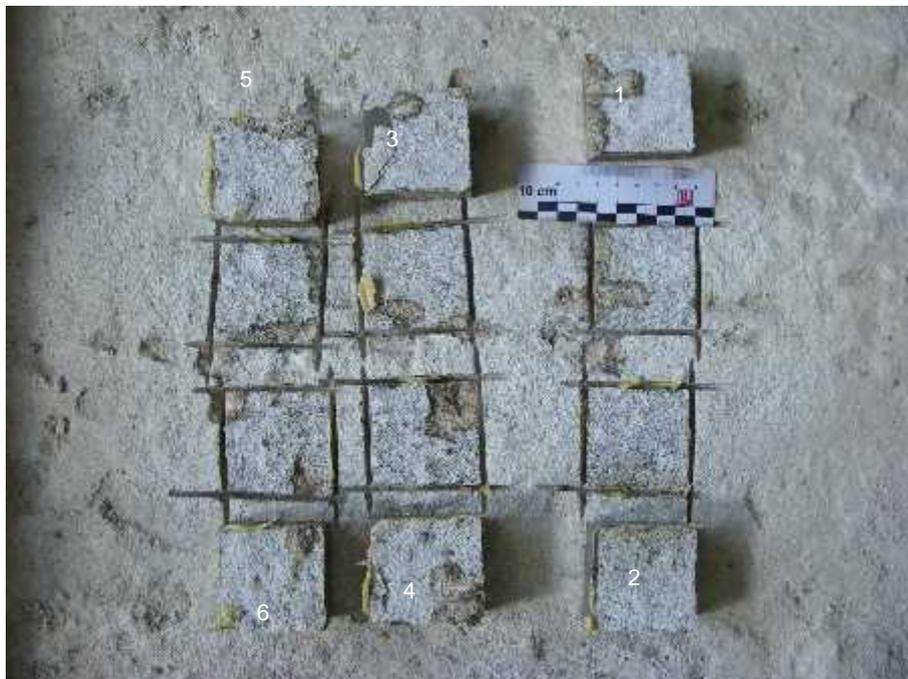
Probennr.	Spannung [MPa]	Beton %	Haftzone %	Kleber %
1	0,67	30	70	0
2	0,70	0	100	0
3	0,72	10	70	20
4	0,46	20	70	10
5	0,78	20	80	0
6	0,87	10	80	10
Mittelwert	0,70	<	1,5	MPa

Bild 7: Bruchflächen an den Stempeln nach Prüfung der vorhandenen Verbundabdichtung

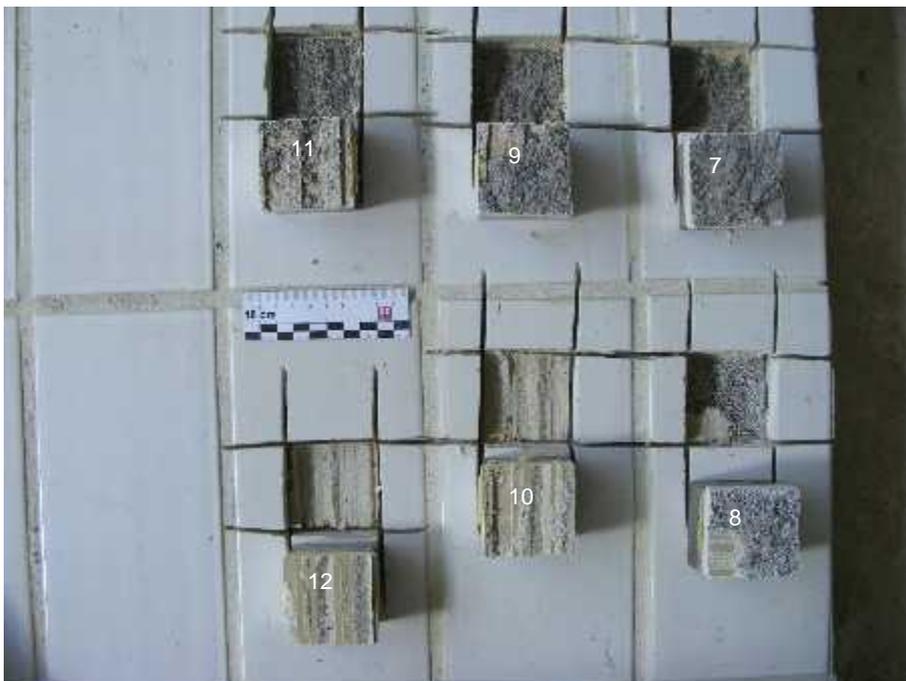
Bild 8: Bruchflächen an den Stempeln nach Prüfung an den keramischen  
Fliesenbelagsoberflächen

Ein geprüfter Einzelwert der Probe 11 liegt mit 0,22 N/mm<sup>2</sup> deutlich unter dem Mittelwert und einem Mindestwert für keramische Beläge. Aus Detailanalysen der Bruchflächen zeigt sich, dass an Grenzflächen Salzkristallbildungen Verbundstörungen hervorgerufen haben. Auffällig ist weiterhin, dass an den Proben

8 bis 10 und 12 teilweise bzw. vollständig ein Bruch in der Keramik aufgetreten ist. Daraus ist eine deutliche Festigkeitsminderung abzuleiten, da diese 10 bis 20fach über den gemessenen Werten erwartet werden kann.

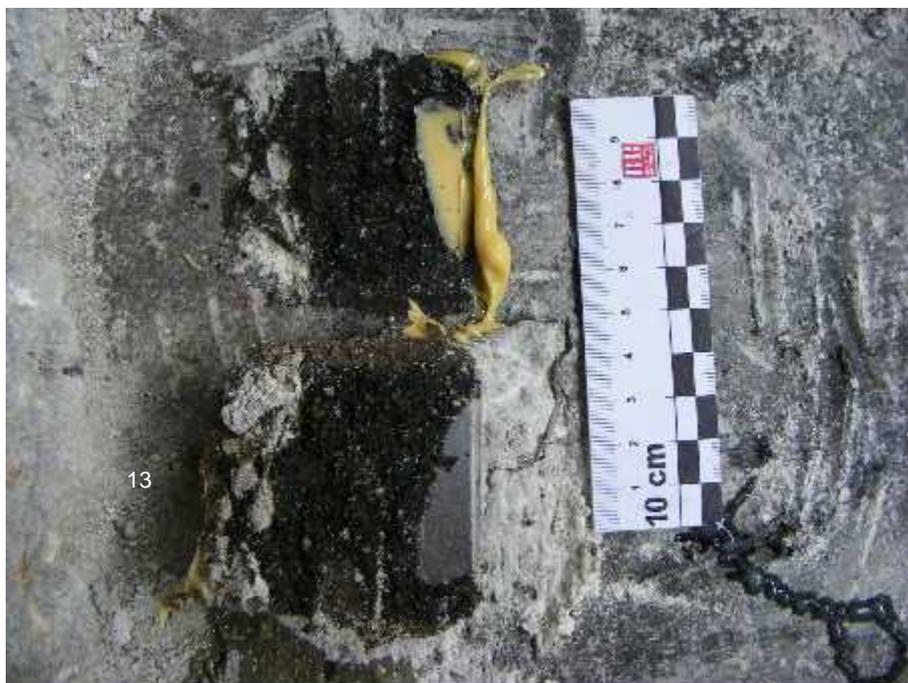
Probennr.	Spannung [N/mm <sup>2</sup> ]	Beton %	Haftzone %	Kleber %
13	0,32	20	65	15

Bild 9: Bruchflächen am Stempel nach der Prüfung

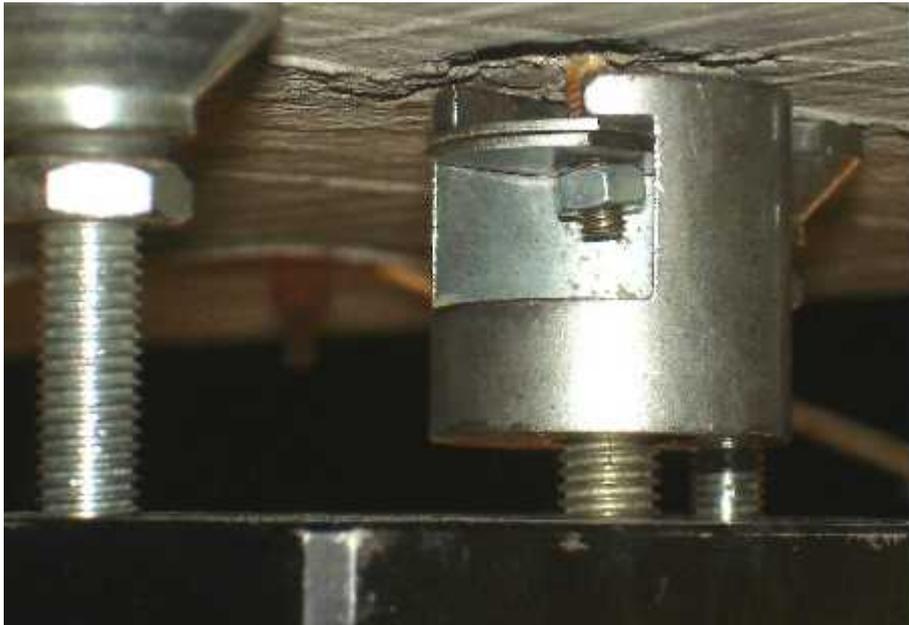
Bild 10: Detailaufnahme beim Zugversuch der Gewindebolzen aus Stahl, an den die Unterdecke in der Schwimmhalle hängt

Die Ergebnisse zeigen eine sehr hohe Streuung. Eine Prüfung musste sogar abgebrochen werden, da das Befestigungsmittel schon bei der Vorbereitung der Prüfung gebrochen ist. Ebenfalls liegen die Verschiebewege mit einem Mittelwert von 4,9 mm sehr hoch. Die Ursache für die stark differierenden Ergebnisse liegt in dem unterschiedlich vorhandenen Korrosionsgrad der Befestigungsmittel und eines zu hohen Schlupfes im Bauteil.

Die Ergebnisse belegen, dass die vorhandenen Befestigungsmittel keine ausreichende Tragfestigkeit aufweisen und zu ersetzen sind. Für den Einsatz in Schwimmbädern sind wegen der stark korrosionsfördernden Umgebung nur speziell zugelassene Befestigungsmittel einsetzbar. Der Durchsteckanker Hilti HAST-HCR ist nach der europäischen technischen Zulassung ETA-04/0031 für den Einsatz in Schwimmbädern in ungerissene und gerissene Betonbauteile zugelassen. Wegen der geringen Bauteildicke der Betonplatte von 11 cm beschränkt sich die Anwendbarkeit auf die Dübelgröße M8. Eine neue Befesti-

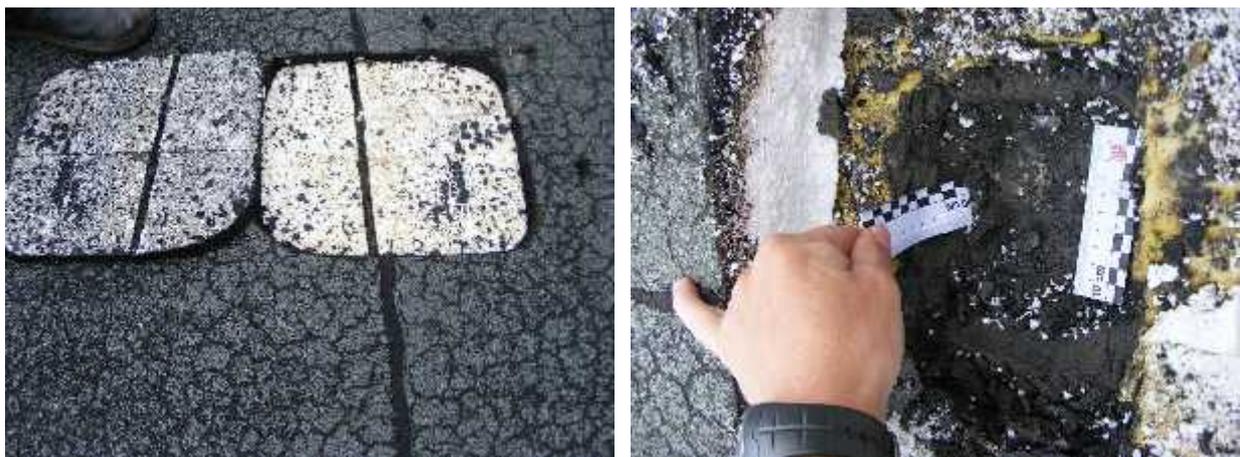
Die Bilder 12 zeigen, dass der Dachaufbau an beiden Untersuchungsstellen trocken war.

Bild 12 Bauteilöffnung der Dachfläche des Schwimmhallendaches (von oben nach unten: 2 Lagen Bitumendachbahn, 6 cm PS-Dämmung, 4 cm Mineralwolldämmung, 6 cm Schaumglasdämmung, Bitumenbahn); Dachaufbau war an dieser Stelle trocken

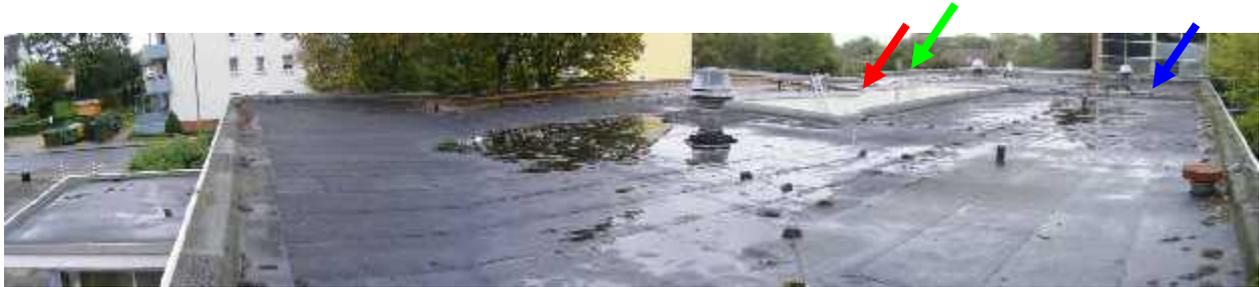
Bild 13 Panoramablick auf die Dachfläche des Umkleide- und Gewerbetraktes (roter Pfeil zeigt auf Untersuchung einer Gebäudefuge Bild 14 grüner Pfeil zeigt auf die Untersuchungsstelle in Bild 15 blauer Pfeil zeigt auf den schadhaften Anschluss zur Glasfassade Bild 16

Für den tiefer liegenden Dachflächenabschnitt ist festzustellen, dass hier eine sehr spröde Dachhaut vorzufinden ist. Die Gebäudefuge entlang eines Hochpunktes (siehe Bild 14) war nicht auffällig feuchtebelastet.

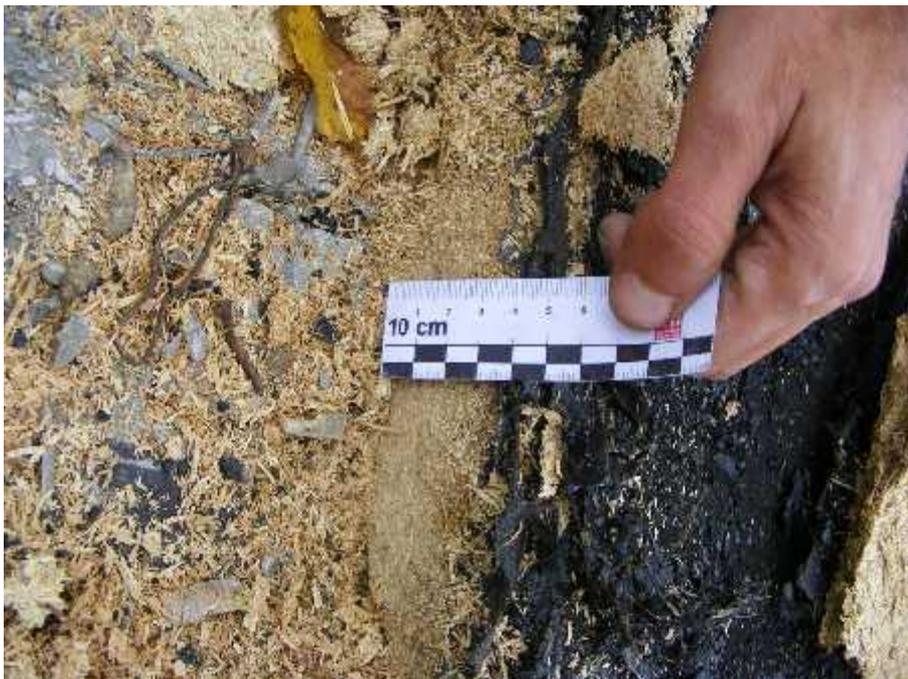
Bild 14 Gebäudefuge wird mit Spanplatte ohne Dämmung überdeckt. Aufbau ist hier „trocken“

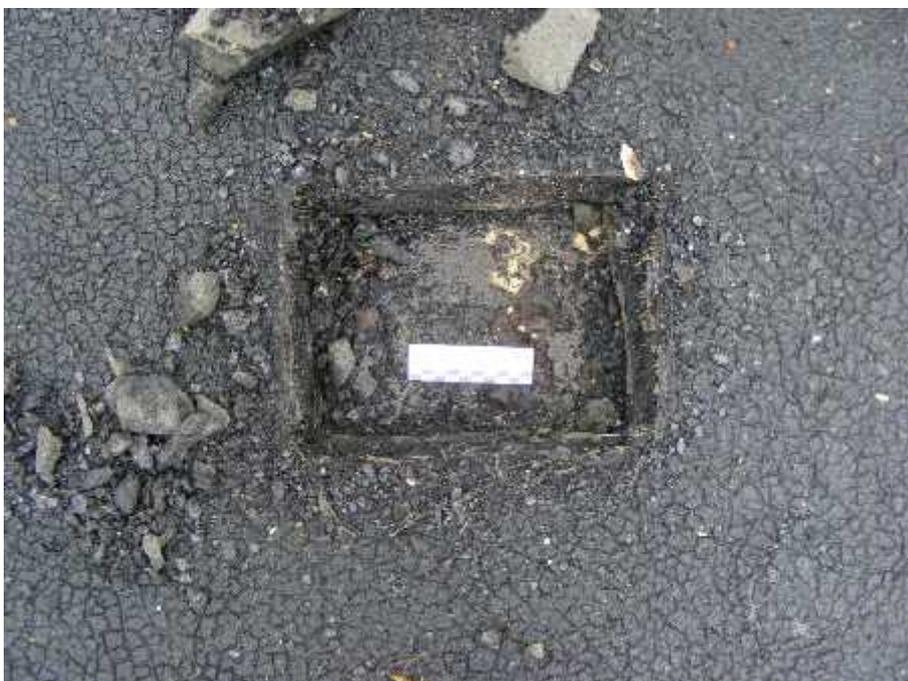
In Bild 15 wird dokumentiert, dass die Dachfeldfläche am Untersuchungspunkt vollständig durchnässt war. Dieses deckt sich mit Erkenntnissen des Gutachtens ptd [d].

Bild 15 Blick auf die Untersuchungsstelle (vollständige Durchnässung der Kontaktzone zur Dämmung, Aufbau von oben nach unten: Dachhaut, 6 cm dicke Schaumglasdämmung, Betonoberfläche)

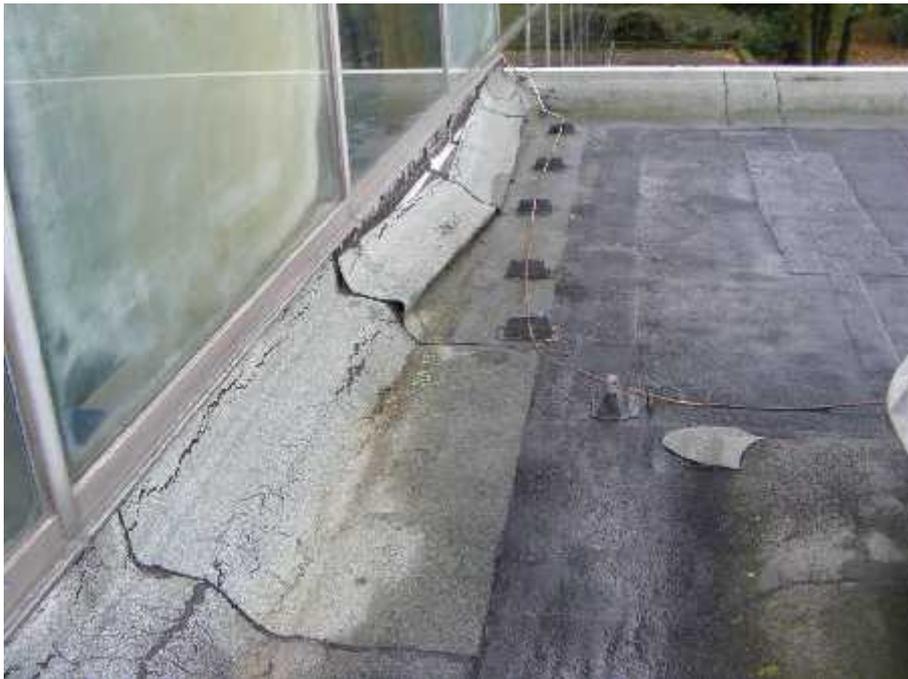
Weitere Auffälligkeiten sind im Bereich des Glaswandanschlusses festzuhalten. Das Abrutschen des Schweißbahnanschlusses wird zwangsläufig dadurch hervorgerufen, da die Dachhaut nicht mit einer Klemmschiene mechanisch befestigt war. Allerdings weist die Konstruktion dazu auch keinen planmäßigen Anschluss aus (Tropfkantenbleche, etc.).

Bild 16 Dokumentation des defekten Dachanschlusses zur Glasfassade (Glasscheiben sind teilweise mit Kondensatwasser gefüllt); Blitzschutz angerostet

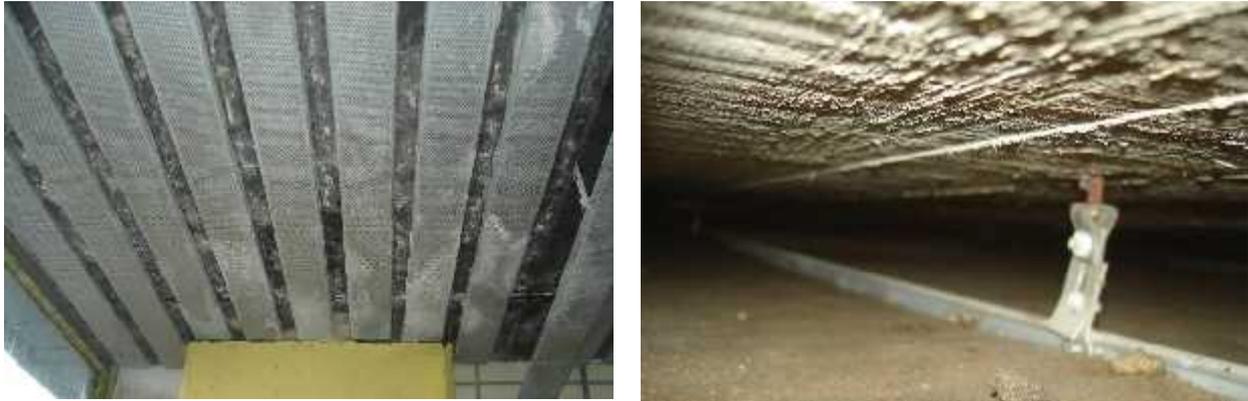
Bild 17 Mineralwolldämmung zwischen Betondeckung und Aluminiumpaneelen ist teilweise verschimmelt (links), geringe Abhängehöhe und rostende Gewindebolzen rechts.

Aufgrund fehlender Dampfsperren und unzureichender Wärmebrückendämmung fällt in der Akustikdämmung Feuchte aus. Diese Feuchte kann zu einer Schimmelpilzbildung führen, die in Bild 17 zu erkennen ist.

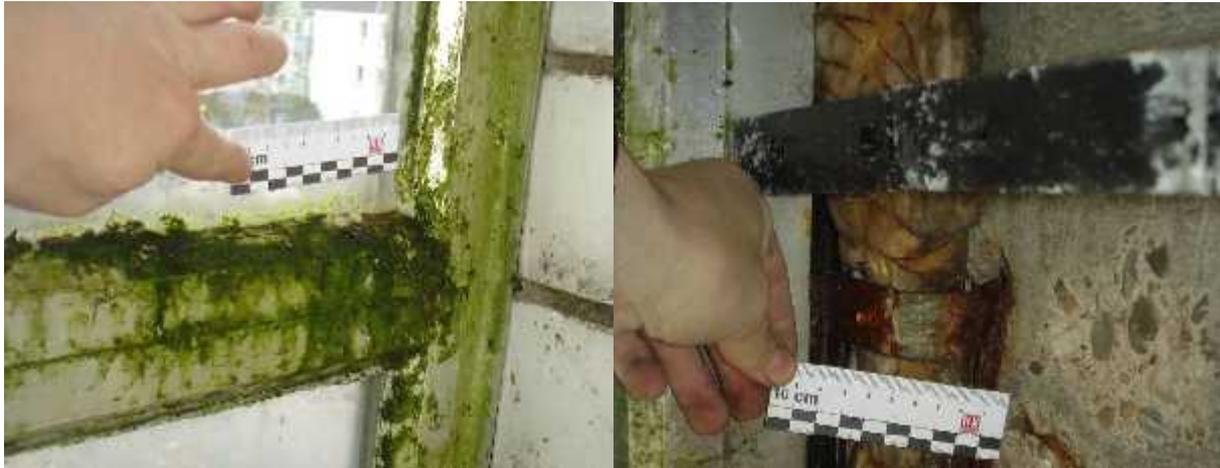
Die teilweise mit kondensiertem Wasserdampf gefüllten Scheibenzwischenräume der Glasscheiben wurden schon in Bild 16 angesprochen. Aufgrund der thermisch nicht getrennten Glasprofile und der fehlenden Dampfsperren, werden die Schadensbilder 18 und 19 induziert.

Bild 18 Moosbildung an der Glasfassade (links), fehlende Dampfsperre und rostende Anschlüsse (rechts)

Für die Fassadenverankerung sind grundsätzlich nichtrostende Werkstoffe erforderlich. Neue Erkenntnisse fordern sogenannte HCR-Werkstoffe (siehe auch Hinweis Abschnitt 7.1.6).

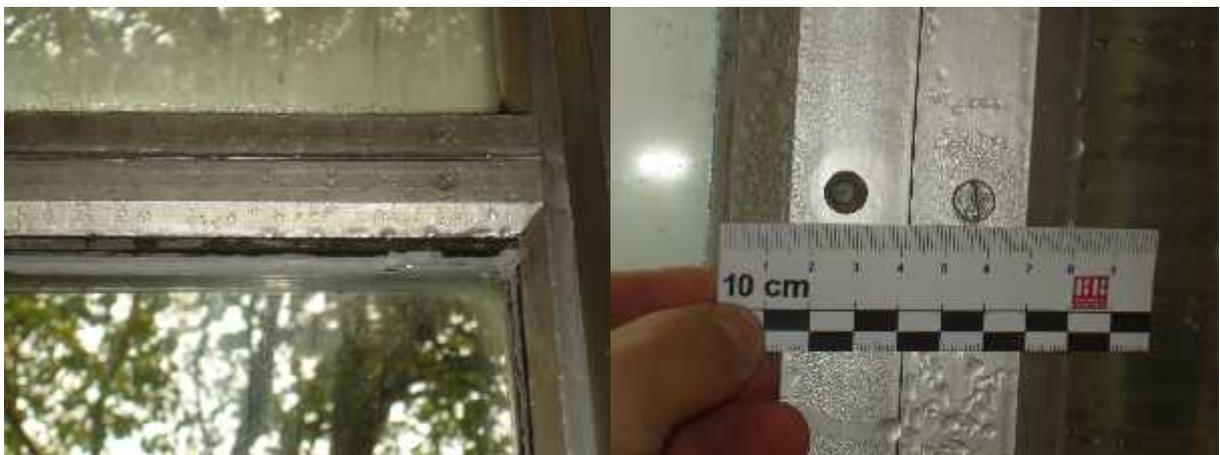
Bild 19: Abgesackte Glasscheibe (links), gebrochene Schraube der Glashalteleisten (rechts)

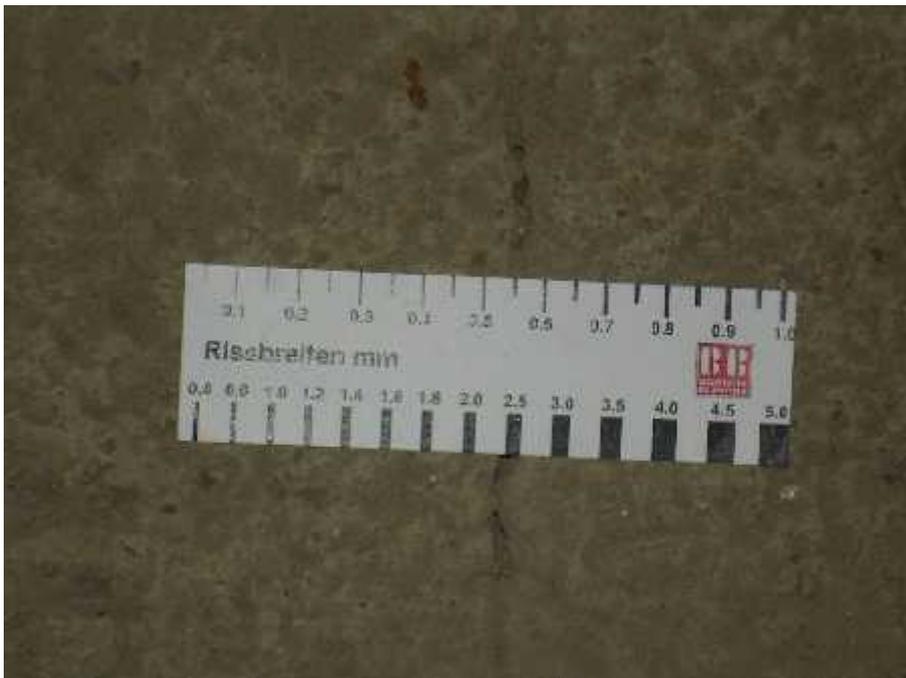
Für die Stahlbetondachkonstruktion wurde eine Beurteilung der Rissbildung durchgeführt. Beispielhaft wird dazu auf die Bilder 20 und 21 verwiesen. Das Bild 20 zeigt eine häufig zu beobachtende Trennrissbildung der Stahlbetondecke über der Schwimmhalle, die auf eine nicht ausreichende Mindestbewehrung zurückzuführen ist.

Bild 20: Trennrissbildung im Bereich der Stahlbetondecke über der Schwimmhalle (beispielhaft)

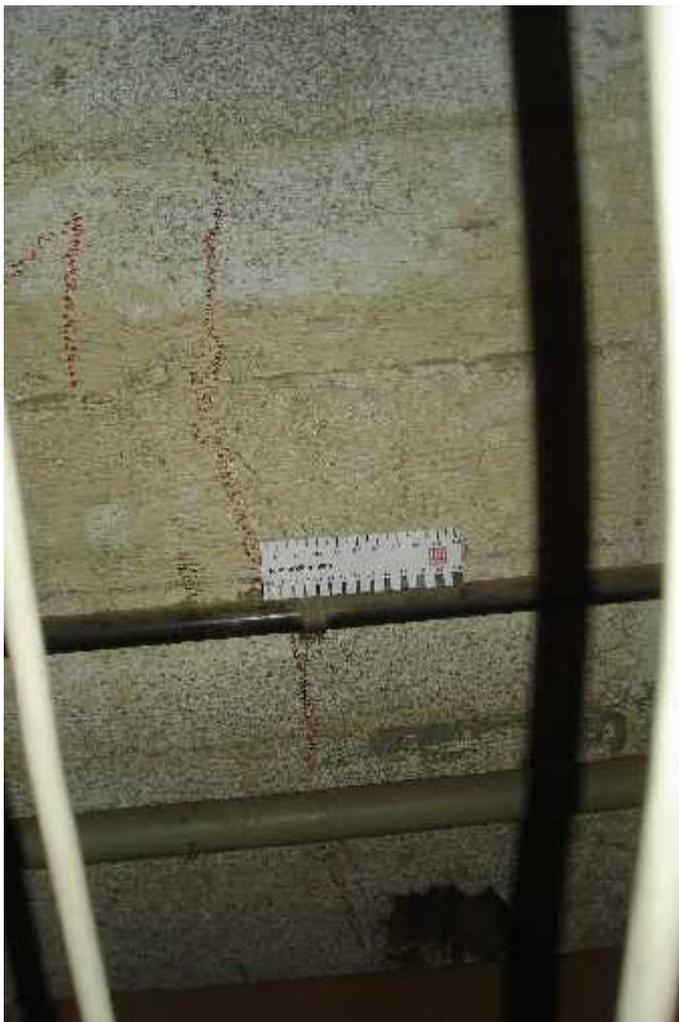
Das Bild 21 zeigt beispielhaft einen Biegeriss in den Stahlbetonüberzügen, die als Dachbinder von Außenstütze zu Außenstütze spannend über der Schwimmhalle hergestellt wurden.

Bild 21: Rissbildung des Schwimmhallen-  
dachbinders (beispielhaft)

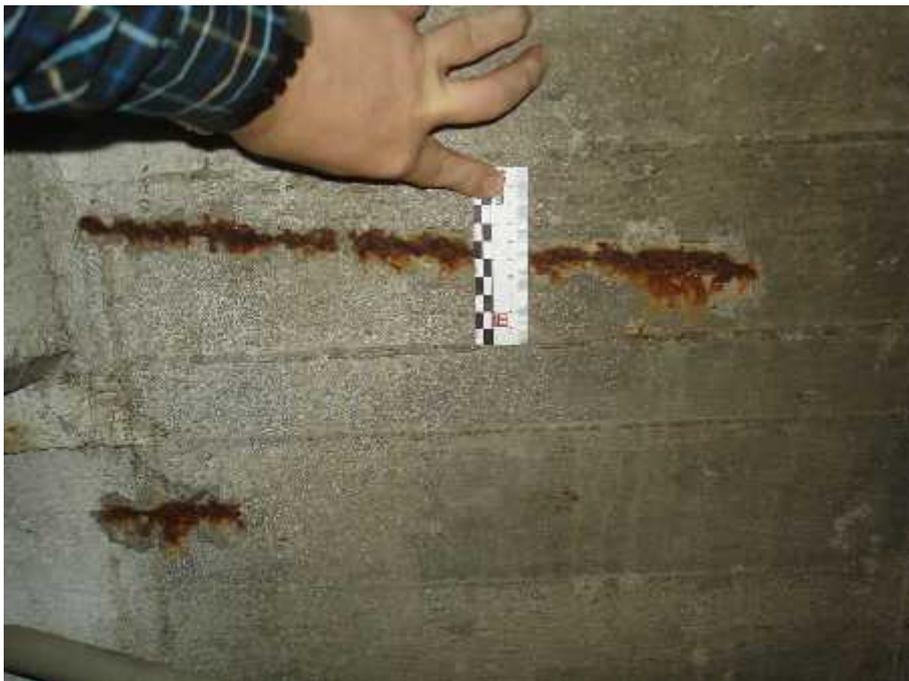
Für die Dachbinder und den Walmdachdeckenbereich über der Schwimmhalle ist in Ermangelung einer teilweise nicht ausreichenden Betondeckung Bewehrungskorrosion festzuhalten. Dieses wird beispielhaft mit Bild 22 und Bild A10 (siehe Anhang A) belegt.

Bild 22: Betonstahlbewehrungskorrosion an den Seitenflächen der Stahlbetondachbinder im Zwischendeckenraum

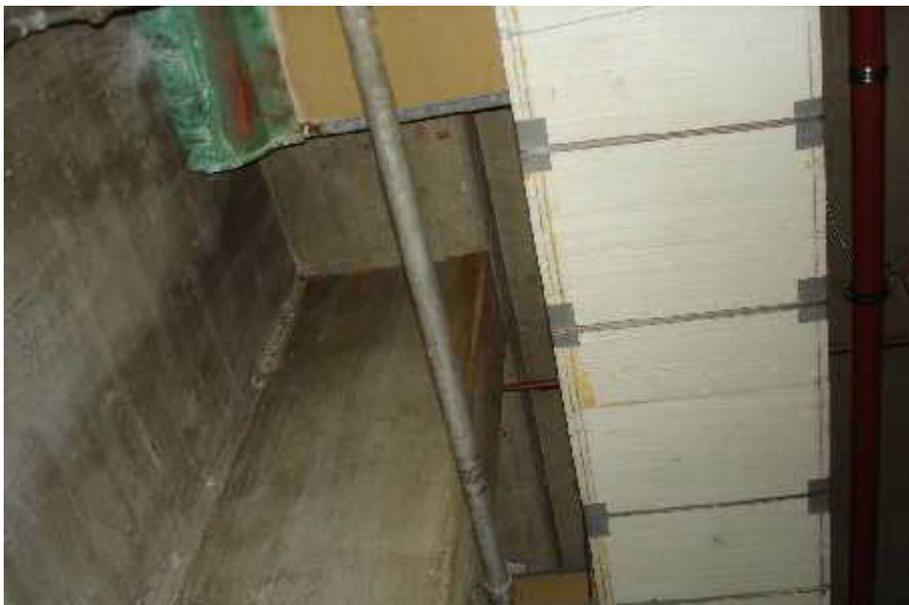
Im Kellerbereich des Beckenumlaufganges zeigen sich ältere Korrosionsspuren von Stahl. In diesem Bereich sind auch Korrosionsspuren an Auffangrinnen aus Kupfer festzustellen (siehe Bild 23).

Bild 23: Korrosionsspuren an den Stahlbetonstützen des Beckenumlaufes sowie der Haustechnik (Grünspan einer kupfernen Auffangrinne)

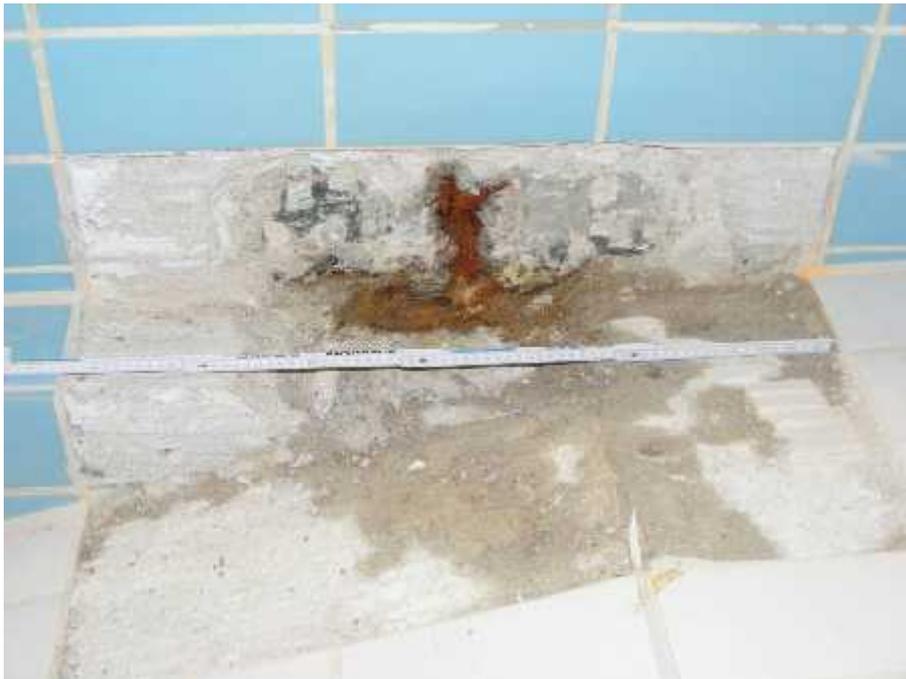
Trennrisse in den Beckenwänden wurden während der Nutzung durch Rissinjektion abgedichtet. Ein solcher Abdichtungspunkt wurde untersucht. Das Bild 24 zeigt von der Beckenseite einen abgedichteten Trennriß. Entlang dieses Trennrisses wurden auch Chloridproben (siehe Abschnitt 7.1.4) entnommen.

Bild 24: Verpresster Trennriß der Beckenwand

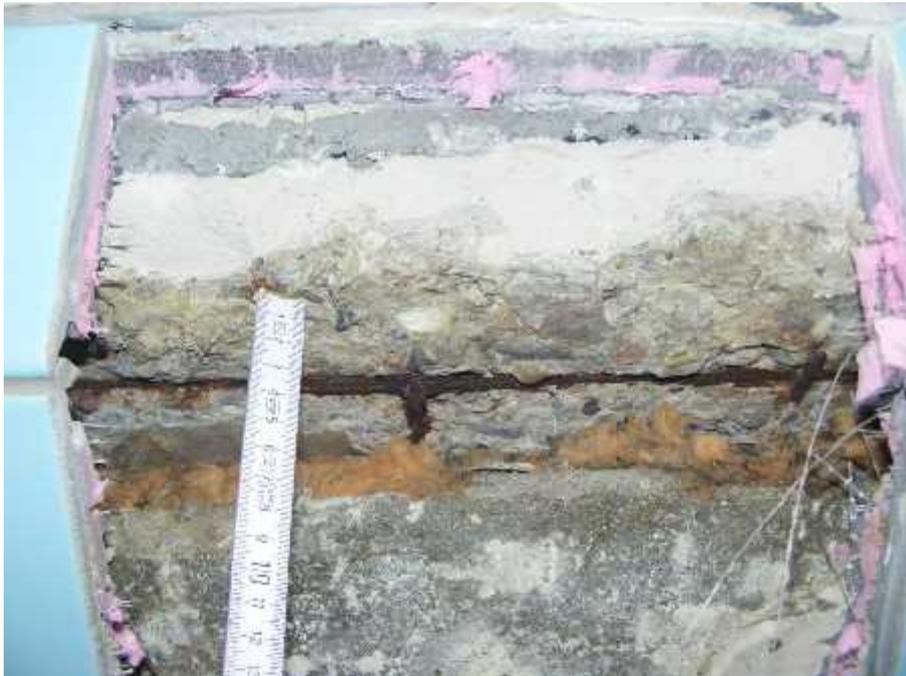
Oberhalb der Schwallwasserrinne zeigten sich zum Untersuchungsbeginn teilweise Haarrisse. Daher wurde stichprobenartig eine Bauteilöffnung durchgeführt. Das Bild 25 zeigt den Aufbau des Beckenrandes. Auffällig ist hier, dass die spitz auslaufende Auskragung der Kellerdecke des Beckenumlaufganges starke Bewehrungskorrosion zeigt. Dieser Bereich wurde seinerzeit mit Polyurethanschaumplatten moduliert, die anschließend mit Fliesen im Dünnbettverfahren bekleidet wurden. Aufgrund des Schadensbildes und der Geometrie ist dieser Beckenabschnitt zu erneuern.

Bild 25: Bewehrungskorrosion der Deckenauskragung des Beckenumlaufes und kaschierende Bekleidung mit Polyurethanschaumplatten, die mit Fliesen bekleidet wurden

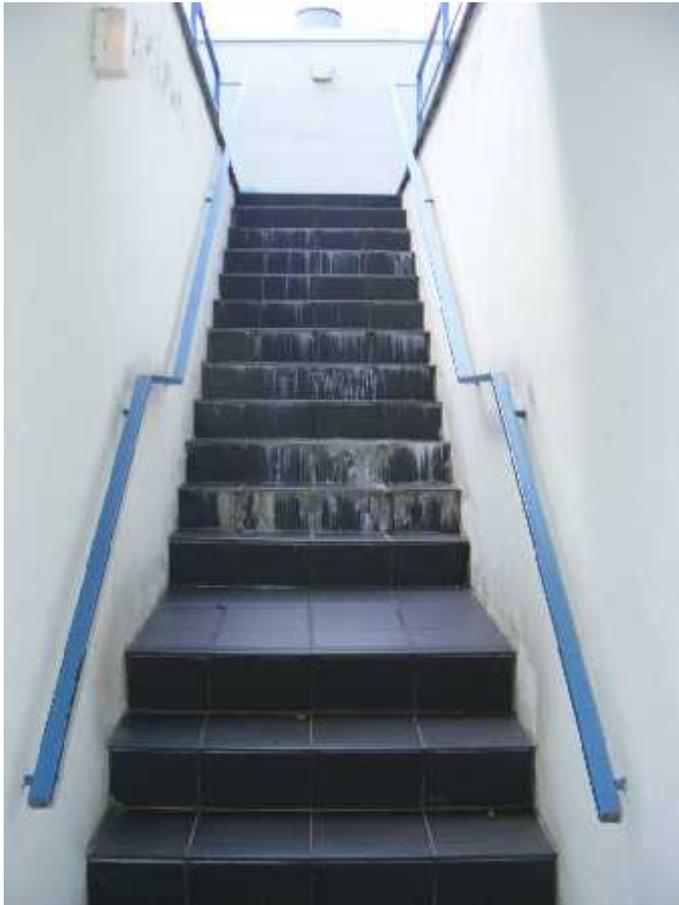
Ebenso zeigen sich im Bereich des Innenhofes aus dem Saunatrakt Durchfeuchtungen, die mit dem Bild 26 belegt werden. Hier liegen die Ursachen in der nicht funktionsfähigen Außenabdichtung der Wand und der Treppenstufenkonstruktion.

Bild 26: Durchfeuchtungen im Bereich der Kelleraußentreppe des Innenhofes und der Treppenaußenwand

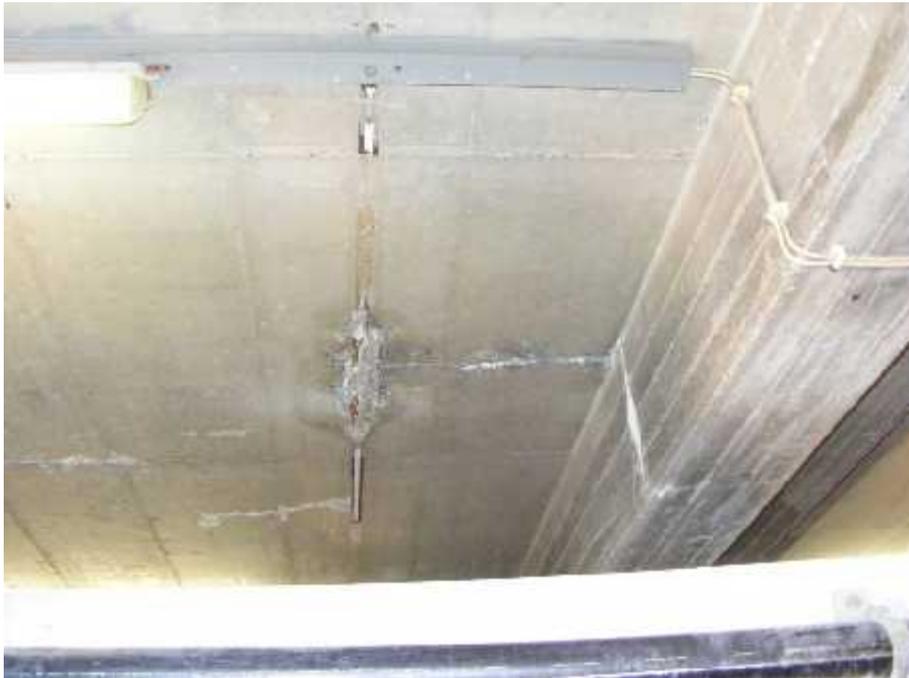
Das Bild 27 zeigt Trennrissbildungen in der Kellerdecke, die anhand von Calcitspuren zu erkennen sind.

Bild 27: Trennrisse an Decken

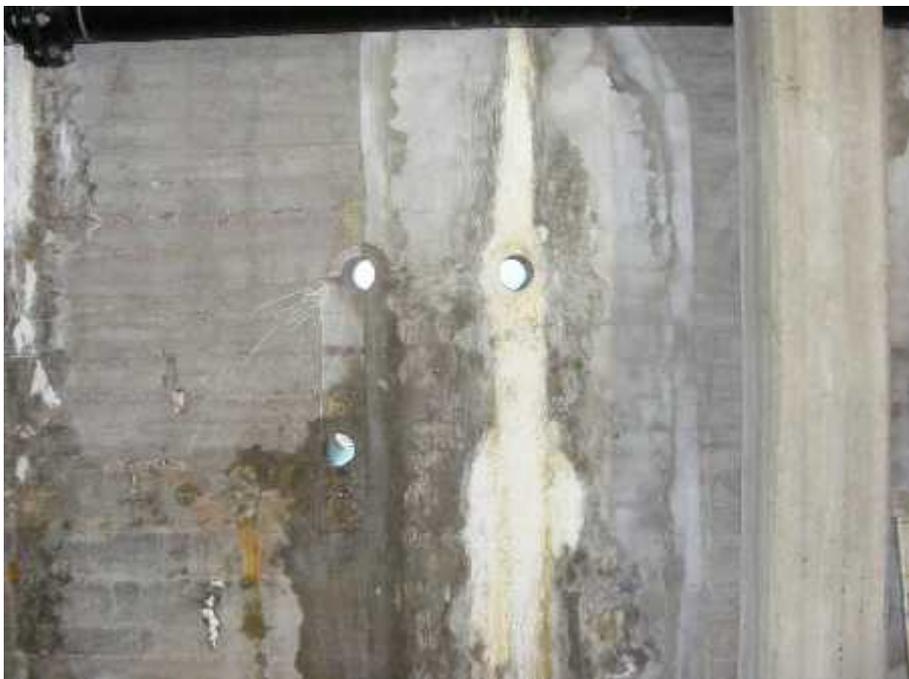
In besonderem Umfang sind während der Nutzungszeit Wasseraustritte aus dem Becken an einigen Wandrissen aufgetreten. Beispielhaft wurde der Trennriss in Bild 28 untersucht. Anhand von Bohrkernentnahmen wurde der Rissverlauf über den Augenschnitt aufgenommen. Dazu wird auf Bohrkern 4 siehe Anlage B5 verwiesen.

Bild 28: Trennrisse an Beckenwänden

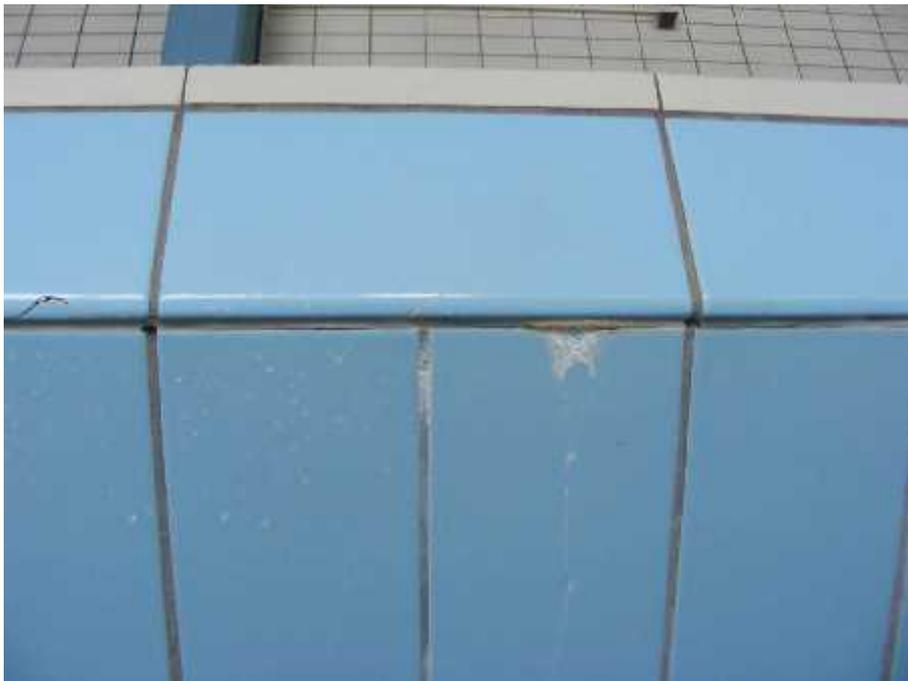
Die Ausbildung des Schwallwasserrinnenkopfes wurde in Abschnitt 7.2.5 schon angesprochen. Bild 25 zeigt eine Untersuchungsstelle. Mit dem Bild 29 sollen Leckagen dieser Ausbildung beispielhaft festgehalten werden. Ebenso zeigen sich Abplatzungen an den Fliesen auf diesem „nicht starren“ Polyurethanschaumuntergrund.

Bild 29: Schäden an der Dehnungsfuge und den Fliesen der Schwallwasserrinne

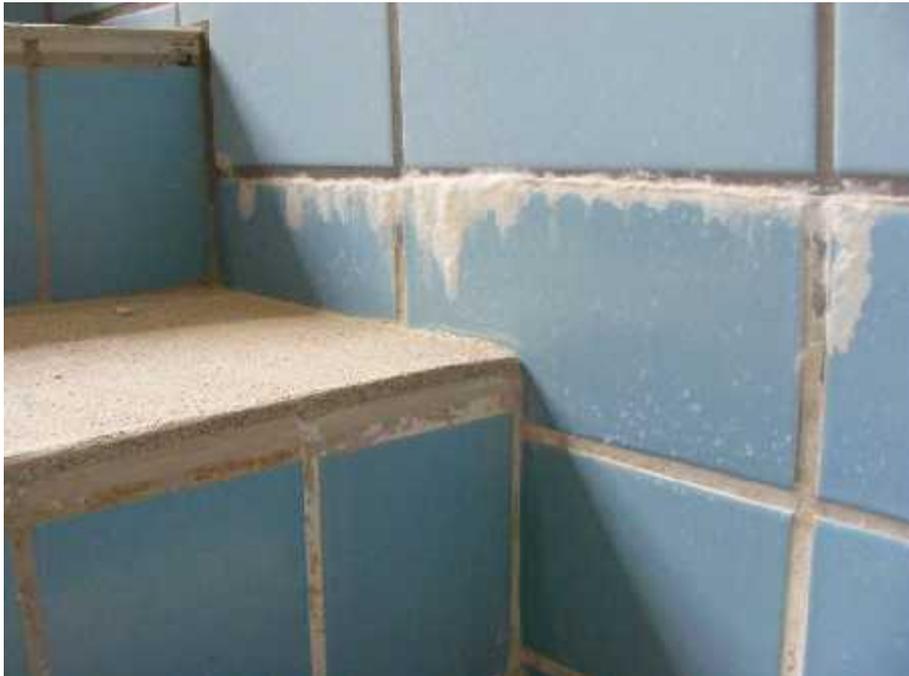
Im Bereich der Zugangstreppe sind deutliche Aussinterungen aus den Wandfliesen zu erkennen (Bild 30). Die Stufenkonstruktion wurde durch einen Ausgleichsmörtel ertüchtigt.

Bild 30: Aussinterung in Form von Calzitbildung im Bereich der Beckenzugangstreppe; die Stufe wurde mit Ausgleichmörtel ertüchtigt.

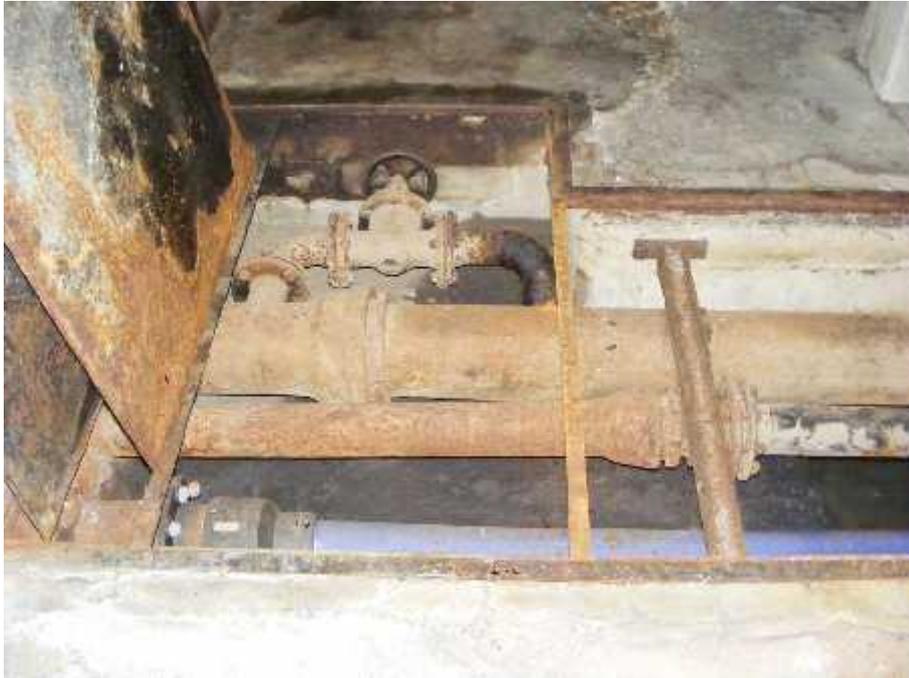
Im Kellerbereich des Beckenumlaufganges befindet sich ein Hauptteil der Schwimmbadwassertechnik. Der Korrosionszustand der Grundleitungen wird beispielhaft durch das Bild 31 dokumentiert. In den vergangenen Jahren wurde

begonnen korrodierte Stahl- und Gussleitungen auszutauschen. In Bild 31 ist eine erneuerte Leitung zu erkennen.

Bild 31: Korrosion von Leitungen in Kanälen im Beckenumlauf

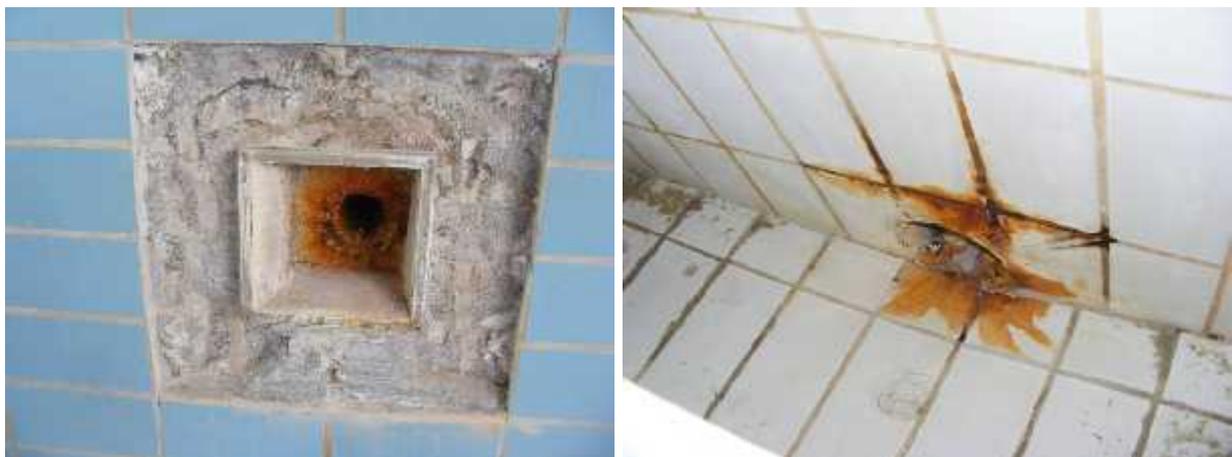
An den Schnittstellen der Rohrleitungen zum Becken zeigen die beiden Fotos in Bild 32 die Korrosionsprodukte, die an der Beckeninnenseite austreten.

Bild 32: Korrodierte Rohrdurchführungen in Beckenwänden (links); im Beckenablauf (rechts)

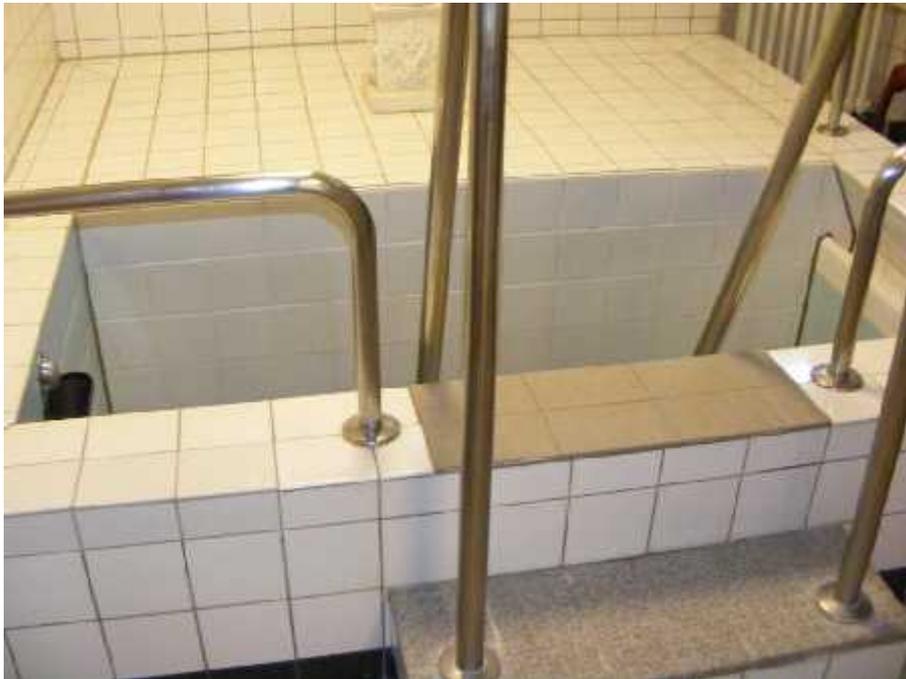
Bild 33: Verkleinertes Saunabecken ist nicht an die wasser-technische Aufbereitung der Schwimmhalle angeschlossen

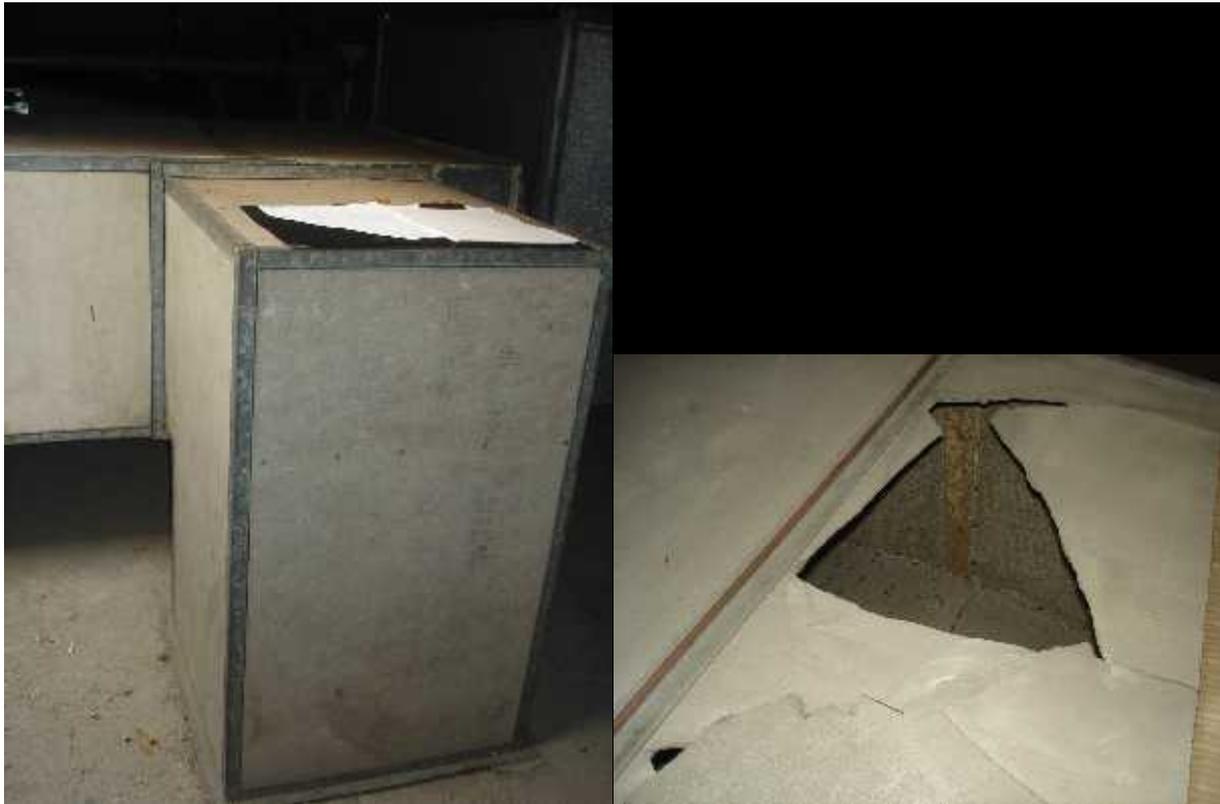
Ein beispielhafter Eindruck des Zustandes der Lüftungskanäle ist den Fotos in Bild 34 zu entnehmen. Die Lüftungskanäle im Schwimmhallenbereich wurden aus Faserzementplatten (vermutlich asbesthaltig) ausgeführt. Vereinzelt sind Beschädigungen wie in dem rechten Foto in Bild 34 ersichtlich vorhanden.

Bild 34: Lüftungskanäle im Zwischenboden über der Schwimmhalle aus Faserzementplatten (vermutlich asbesthaltig); rechts Dokumentation für beschädigte Kanalausbildung

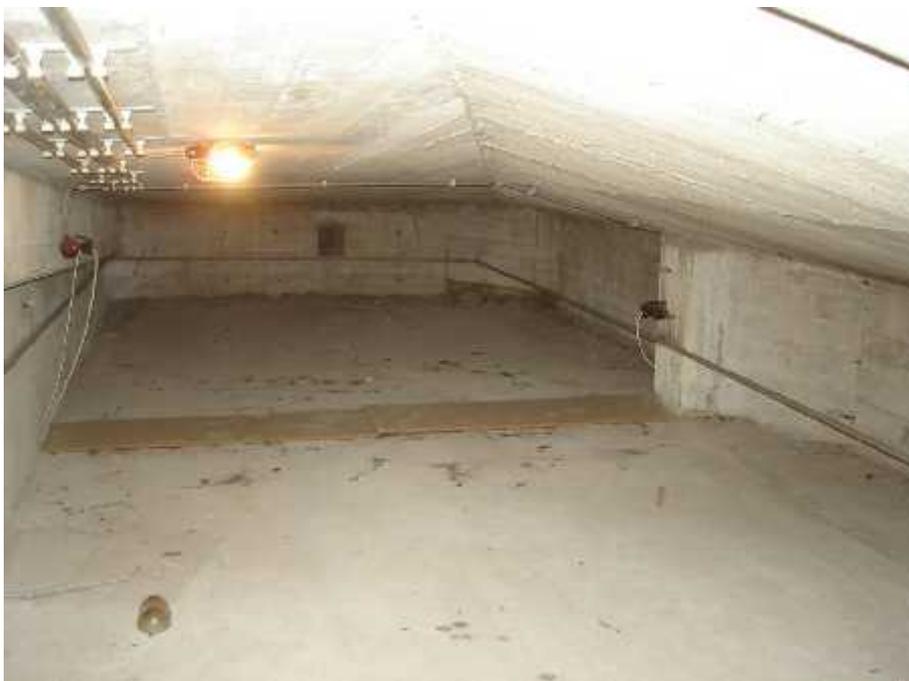
Bild A10: Stahlbetondeckenausbildung über Schwimmhalle im Walmdachbereich
