# Klimaschutzteilkonzept

## eigene Liegenschaften

### Gebäudebewertung – Baustein 2

**Auftraggeber**                      Eigenbetrieb Dormagen  
 Mathias-Giesen-Str. 11  
 41540 Dormagen

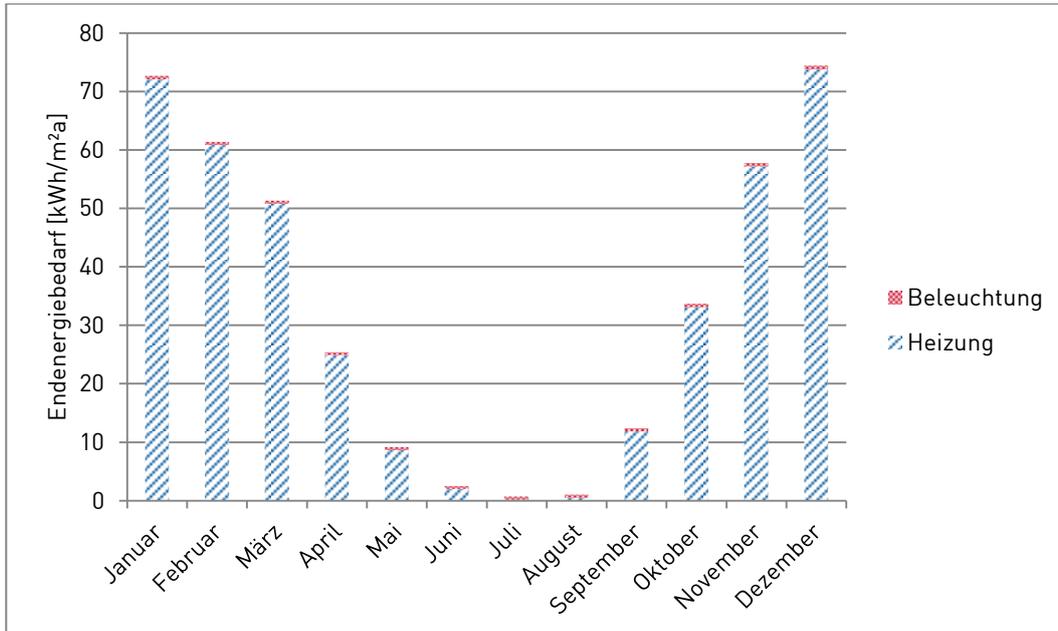
Abbildung 3-4: Endenergiebedarf Kindergarten aller Gewerke in kWh/m² Energiebezugsfläche\*a

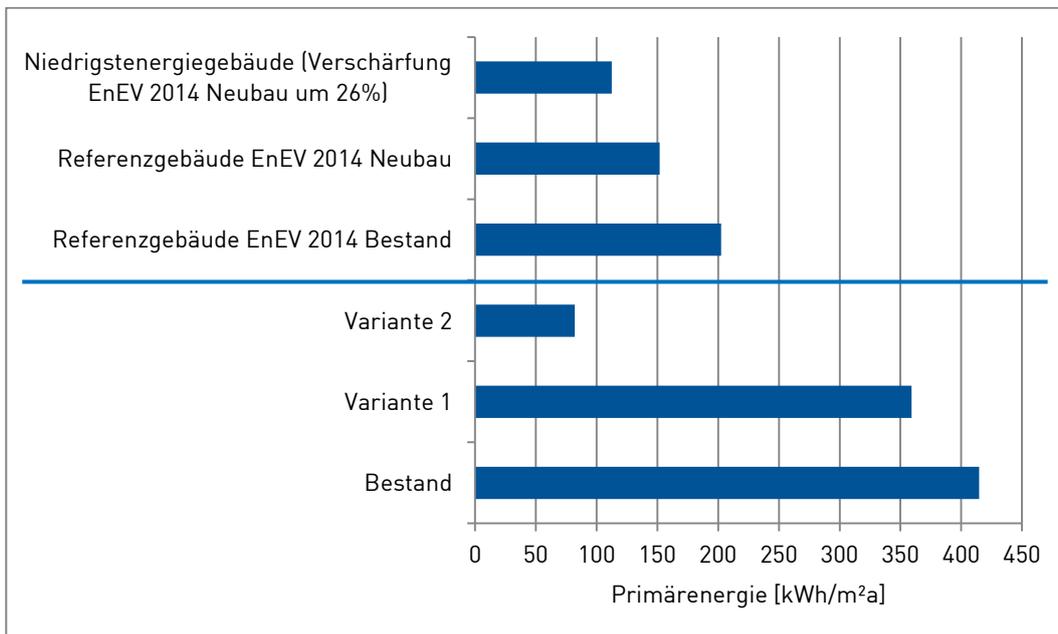
Abbildung 3-5: Primärenergiebedarf (Wärme+Strom) der Energiestandards und Variantenbetrachtungen – B03A

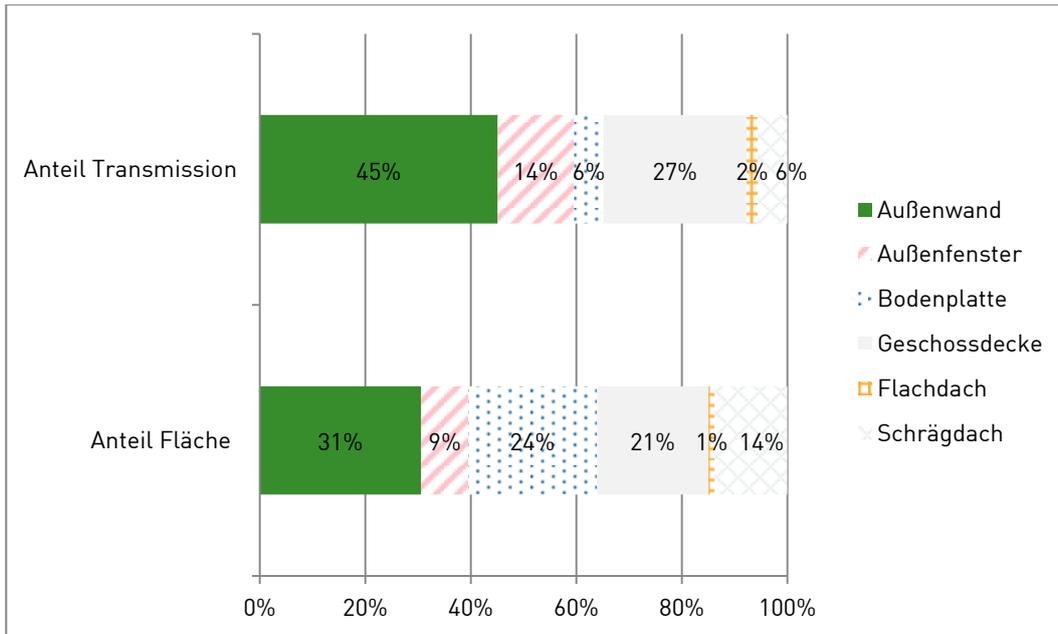
Abbildung 3-6: Transmission in kWh/a und Flächenverteilung – Schulgebäude

Die vorangegangene Abbildung Transmission in kWh/a und Flächenverteilung – Schulgebäude zeigt die Transmission der Bauteile des Schulgebäudes und deren Flächenverteilung. Die höchste Transmission wird von Außenwand und Geschossdecke verursacht. Die Ursache liegt in den hohen Flächenanteilen und großen Wärmedurchgangskoeffizienten der Bauteile.

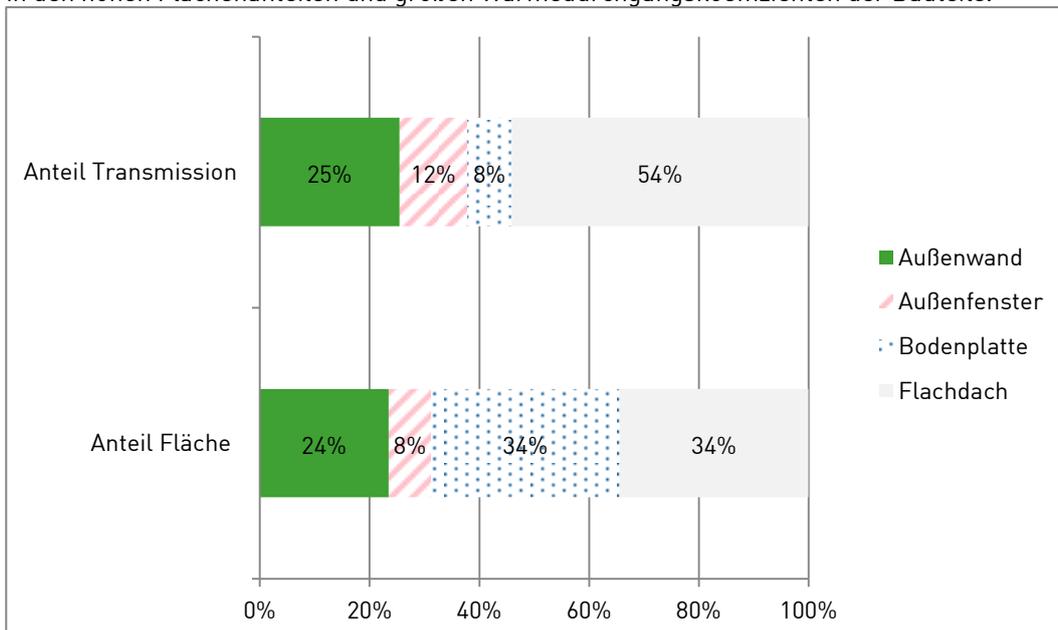
Abbildung 3-7: Transmission in kWh/a und Flächenverteilung – Turnhalle

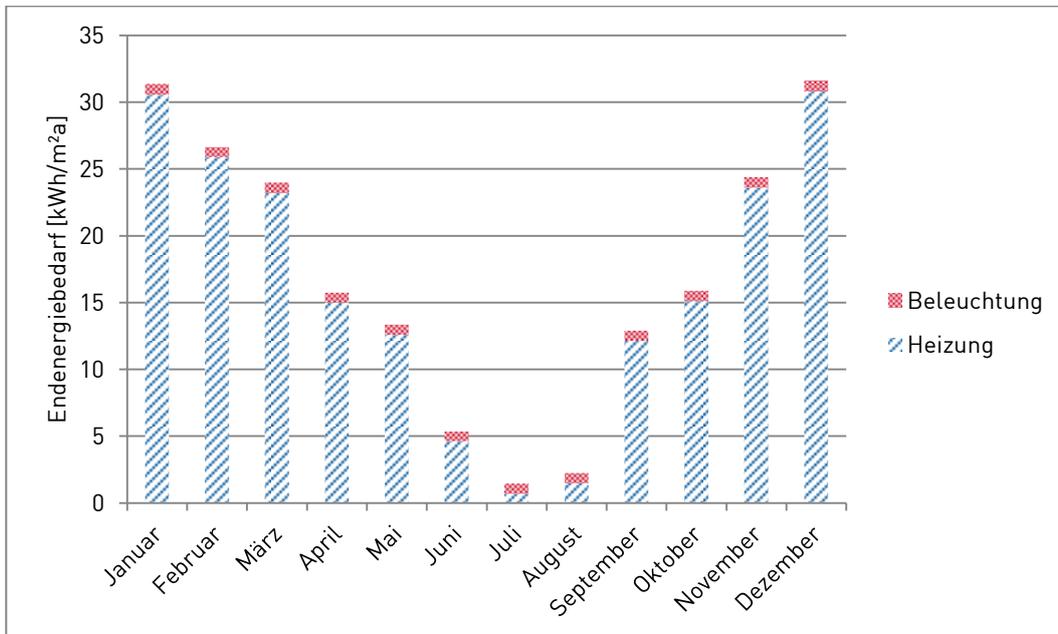
Abbildung 3-8: Endenergiebedarf Schulgebäude aller Gewerke in kWh/m² Energiebezugsfläche\*a

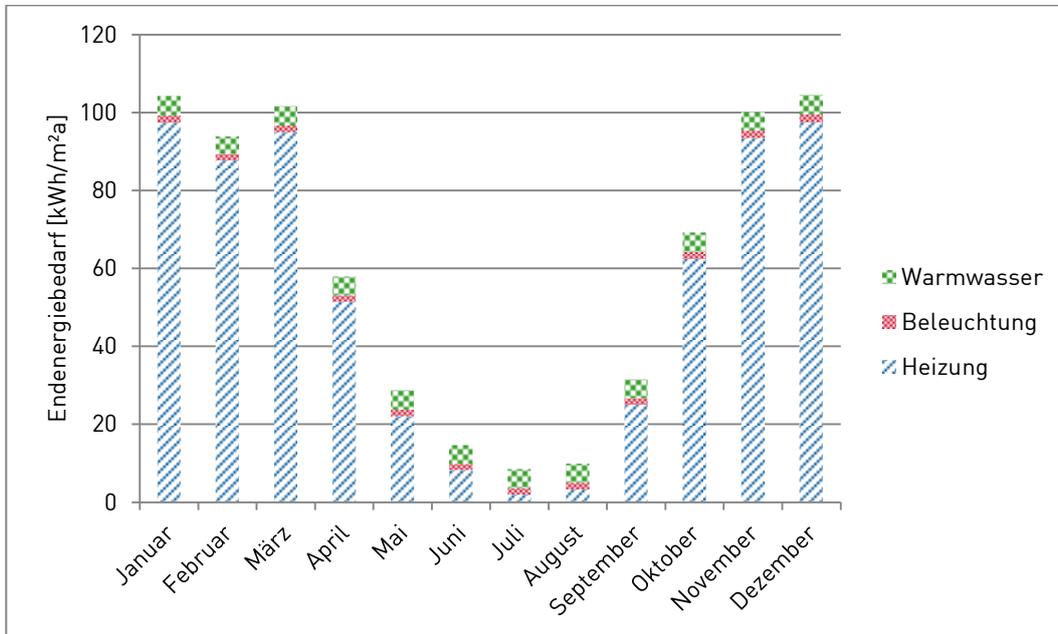
Abbildung 3-9: Endenergiebedarf Turnhalle aller Gewerke in kWh/m² Energiebezugsfläche\*a

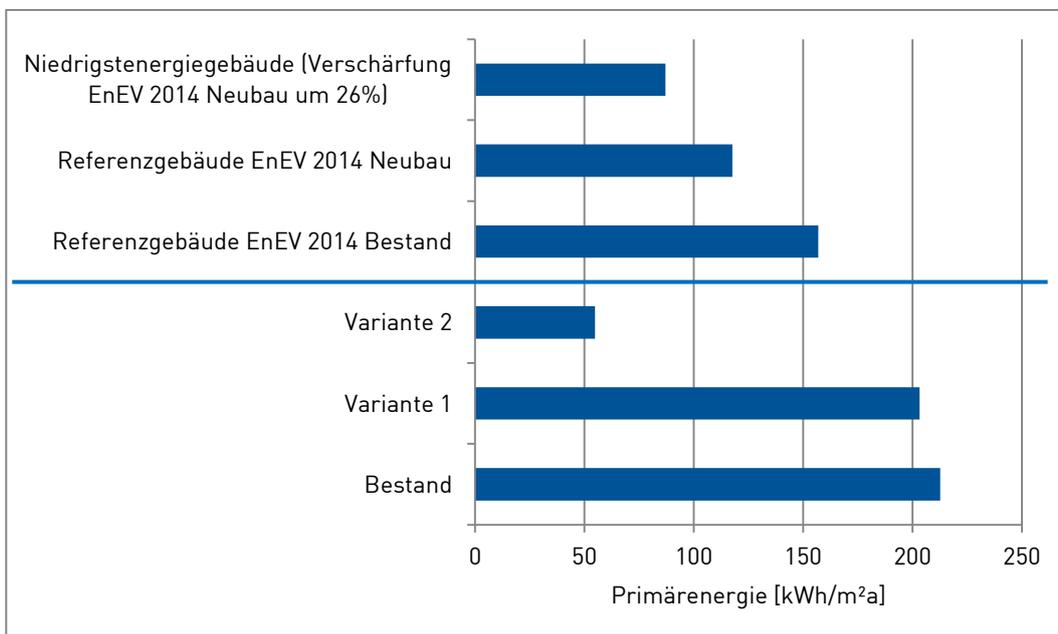
Abbildung 3-10: Primärenergiebedarf (Wärme+Strom) der Energiestandards und Variantenbetrachtungen – B04A

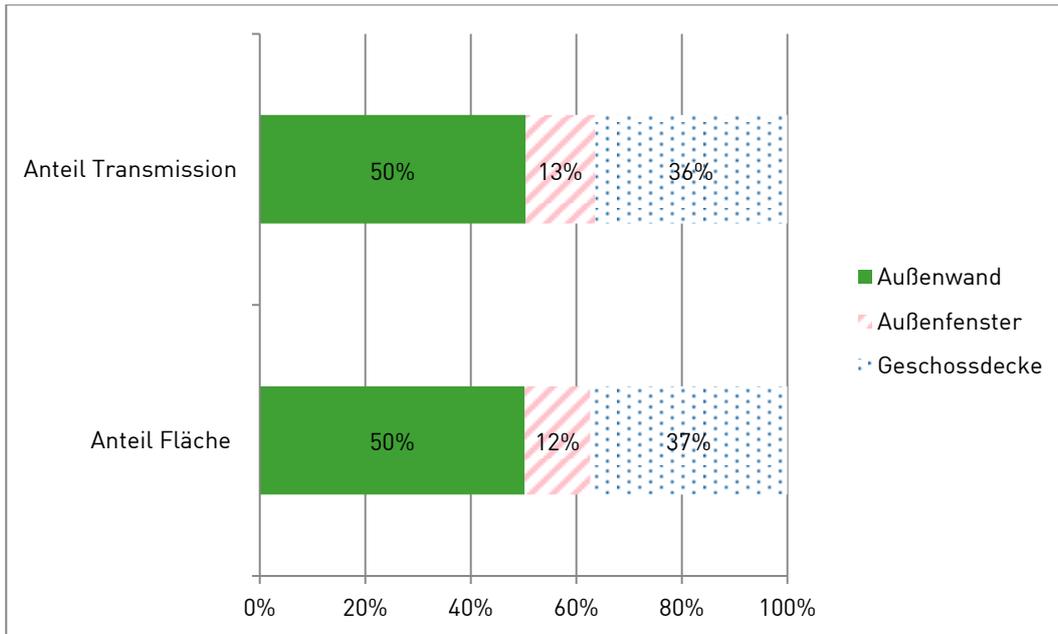
Abbildung 3-12: Transmission in kWh/a und Flächenverteilung – Kindergarten Delrath

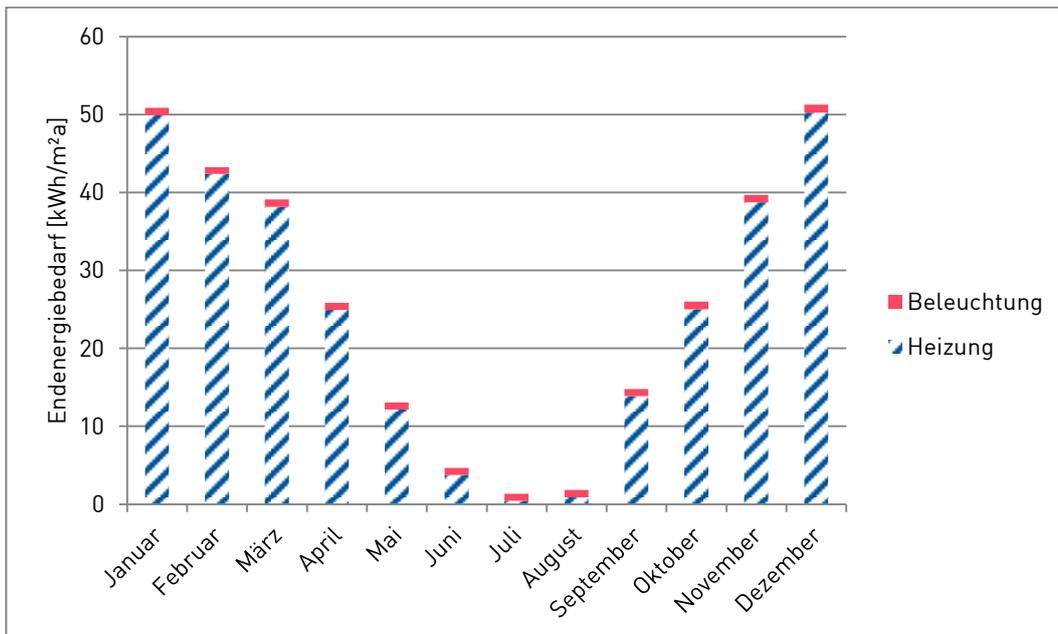
Abbildung 3-13: Endenergiebedarf Kindergarten Delrath aller Gewerke in kWh/m² Energiebezugsfläche\*a

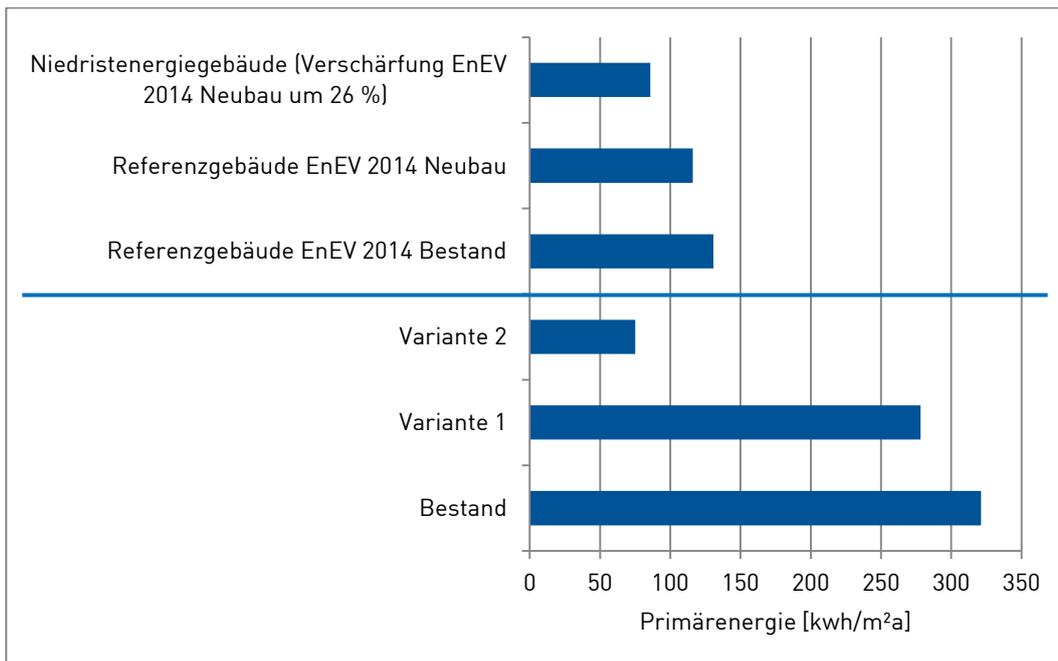
Das nachfolgende Diagramm zeigt den Primärenergiebedarf für Wärme und Strom im Gebäudebestand, der beiden im Kapitel 3.5 Grundlagen beschriebenen Varianten zur Senkung des Energiebedarfs und der Anforderungen der Energiestandards EnEV 2014-Neubau, EnEV 2014 Bestand und Niedrigstenergiegebäudestandard (EnEV Neubau -26%).

Abbildung 3-14: Primärenergiebedarf (Wärme+Strom) der Energiestandards und Variantenbetrachtungen – CO<sub>2</sub>A

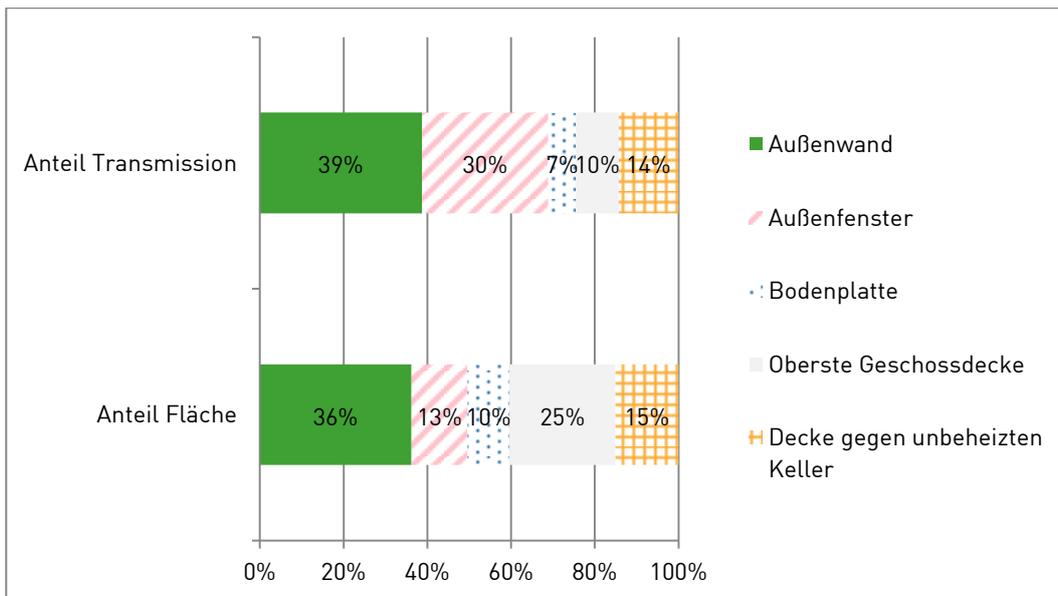
Abbildung 3-15: Transmission in kWh/a und Flächenverteilung – Grundschule

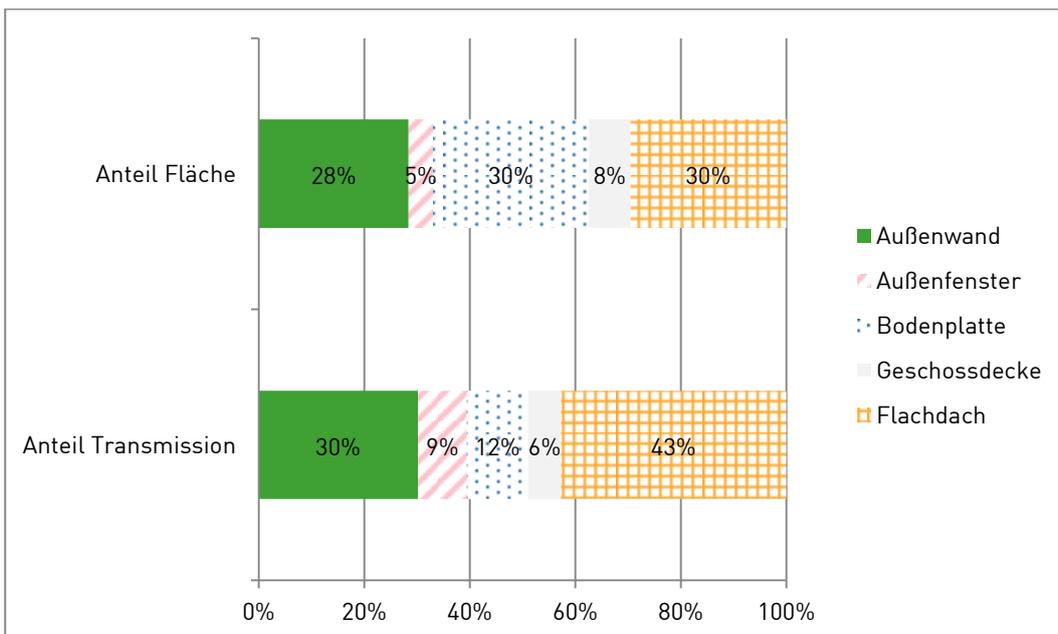
Abbildung 3-17: Transmission in kWh/a und Flächenverteilung - Turnhalle

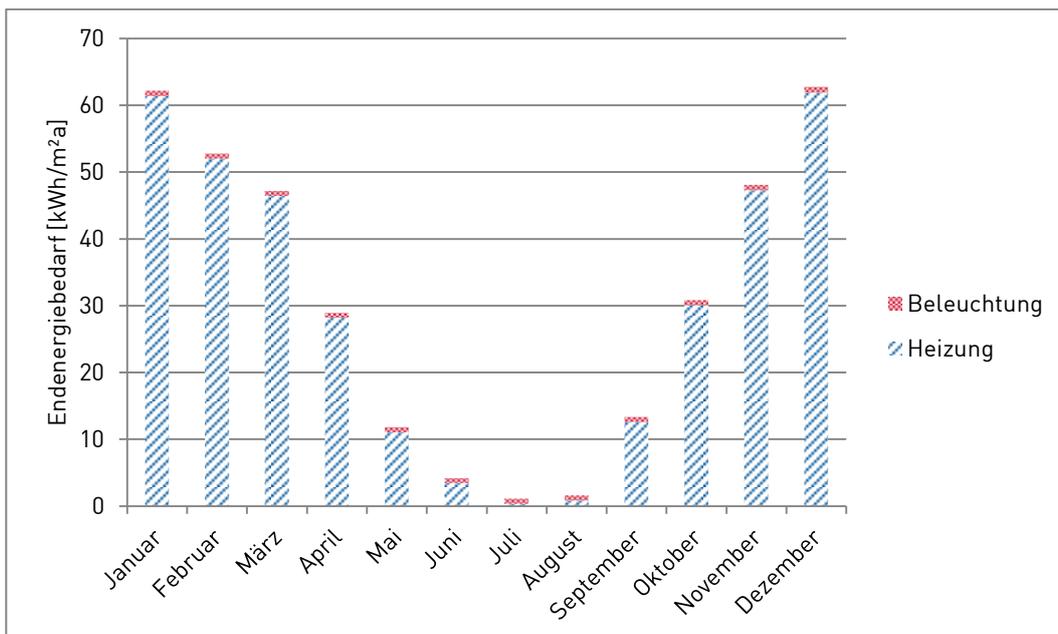
Abbildung 3-18: Endenergiebedarf des Schulgebäudes für Beleuchtung und Heizung in kWh/m² Energiebezugsfläche\*a

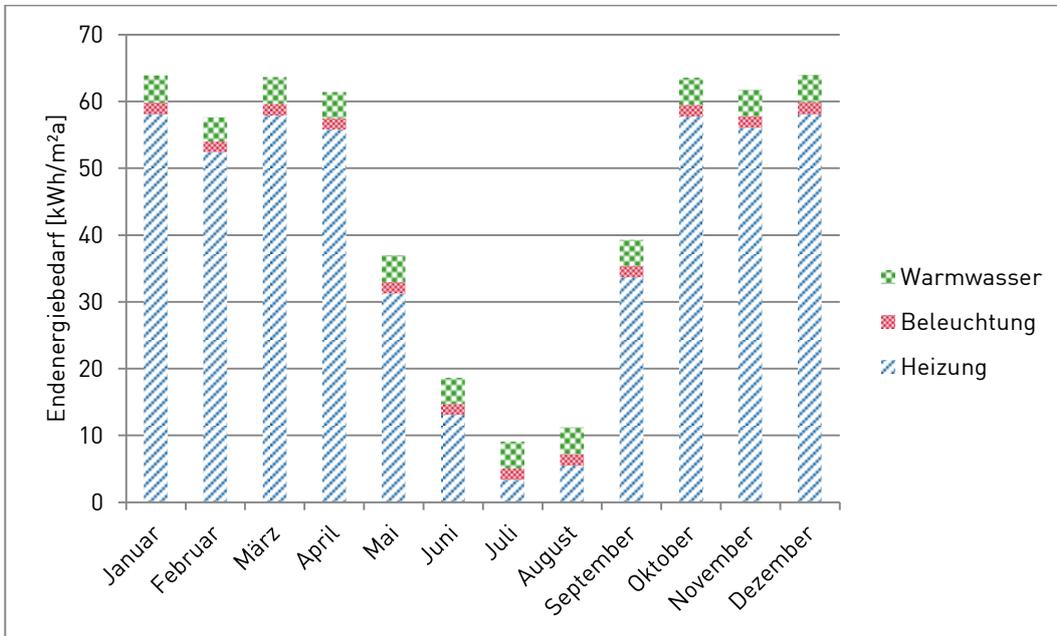
Abbildung 3-19: Endenergiebedarf der OGS für Warmwasser, Beleuchtung und Heizung in kWh/m² Energiebezugsfläche\*a

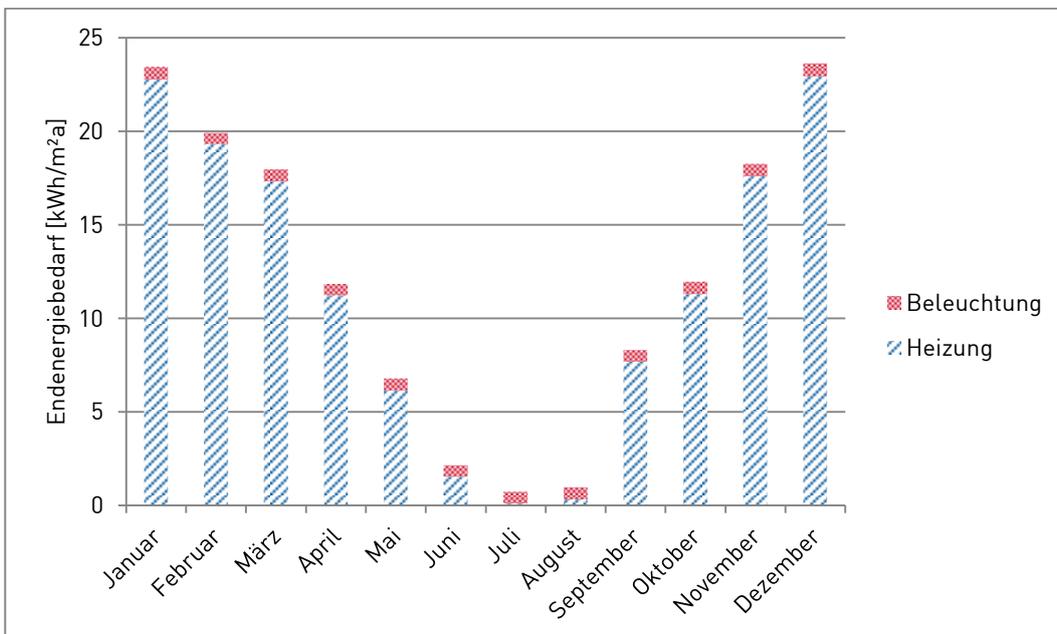
Abbildung 3-20: Endenergiebedarf der Turnhalle für Beleuchtung und Heizung in kWh/m² Energiebezugsfläche\*a

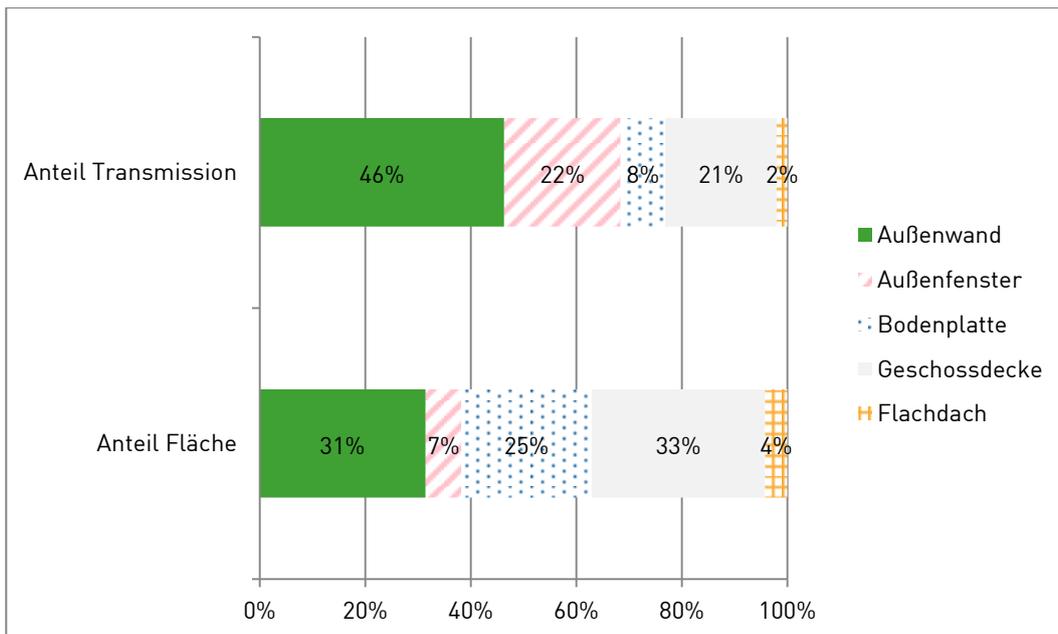
Abbildung 3-24: Transmission in kWh/a und Flächenverteilung – Grundschule

Die vorangegangene Abbildung zeigt die Transmission der verschiedenen Bauteile des Schulgebäudes und deren Flächenverteilung. Den größten Transmissionsanteil verzeichnen Außenwand und Fenster. Dies ist bedingt durch den hohen Flächenanteil der Außenwände und die hohen Wärmedurchgangskoeffizienten der Fensterflächen in Bauabschnitt B mit einem  $U_{\text{Fenster}} = 3,0 \text{ W/m}^2\text{K}$ . Hingegen weist die Bodenplatte trotz hohem Flächenanteil eine geringe Transmission auf, da Bauteile gegen Erdreich eine geringere Transmission haben als Bauteile die gegen Außenluft grenzen.

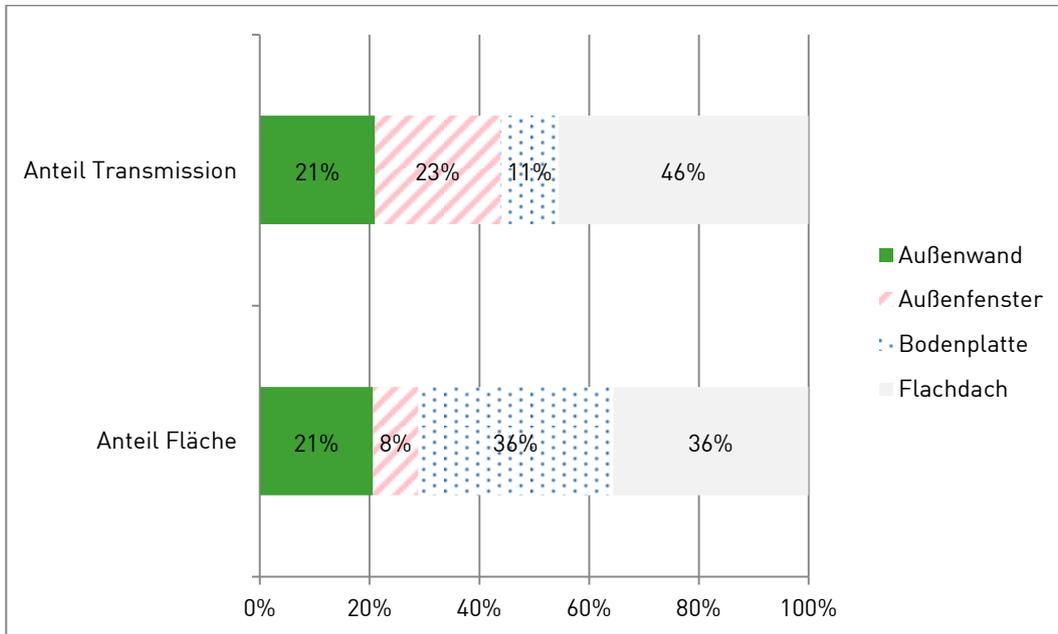
Abbildung 3-25: Transmission in kWh/a und Flächenverteilung – Turnhalle

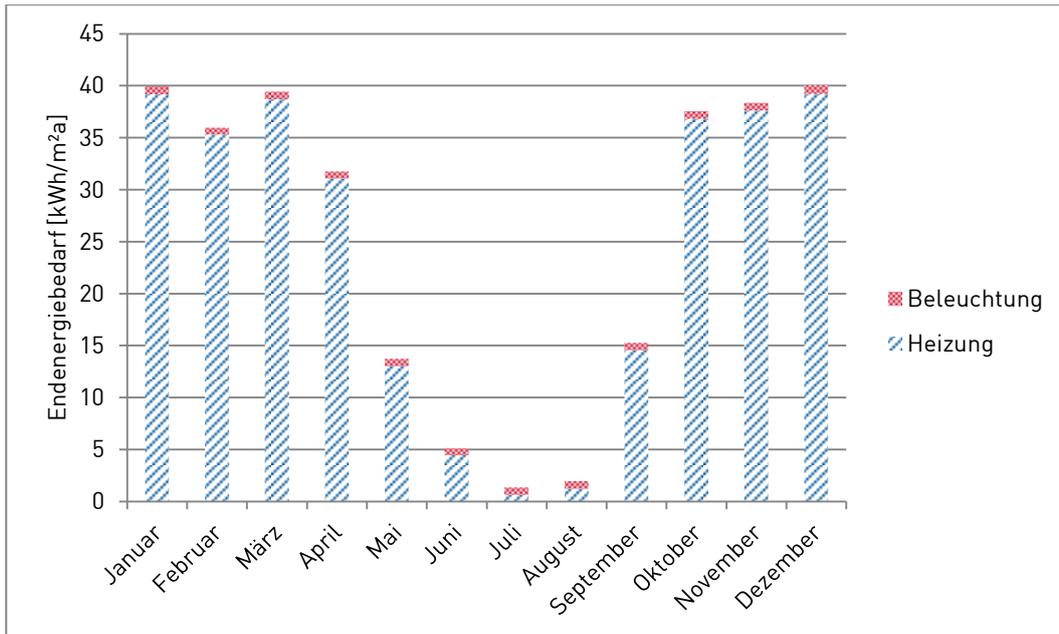
Abbildung 3-26: Endenergiebedarf der Grundschule für Beleuchtung und Heizung in kWh/m² Energiebezugsfläche\*a

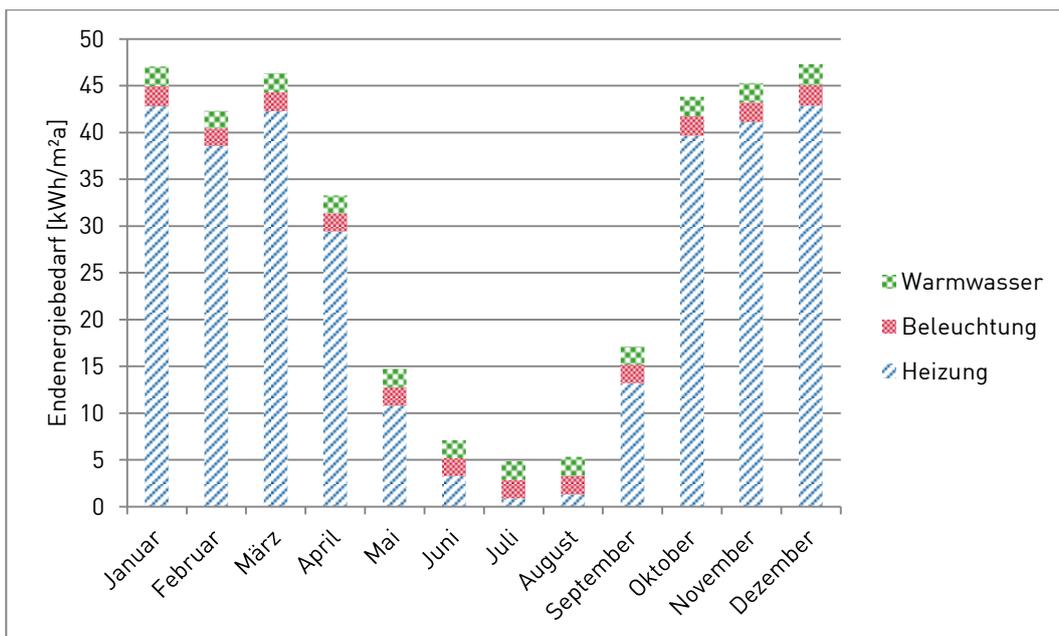
Abbildung 3-27: Endenergiebedarf der Turnhalle für Warmwasser, Beleuchtung und Heizung in kWh/m² Energiebezugsfläche\*a

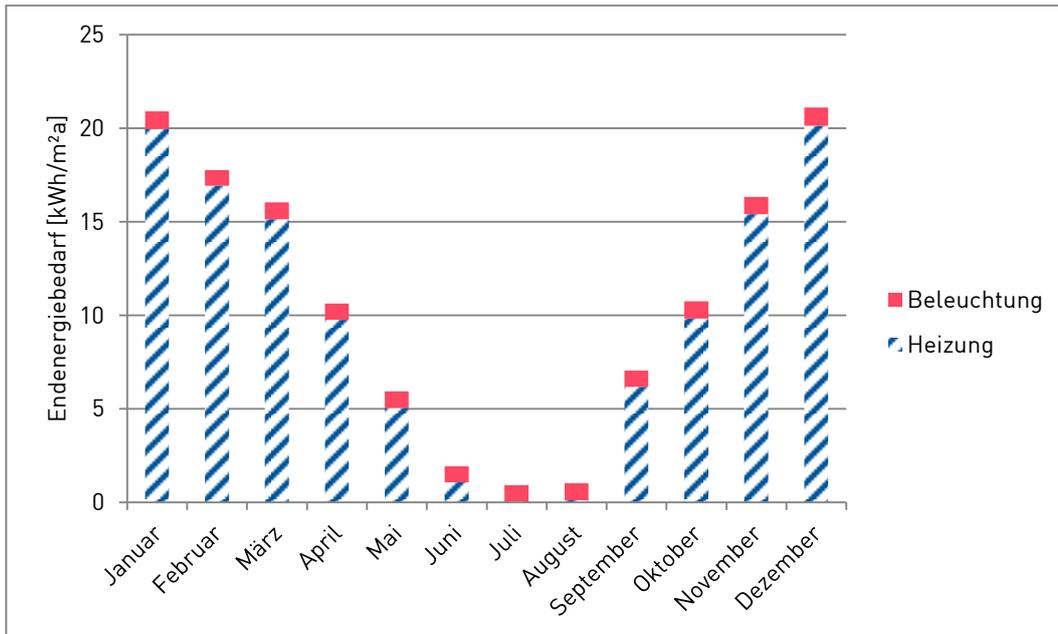
Abbildung 3-31: Endenergiebedarf Kindergarten aller Gewerke in kWh/m² Energiebezugsfläche\*a

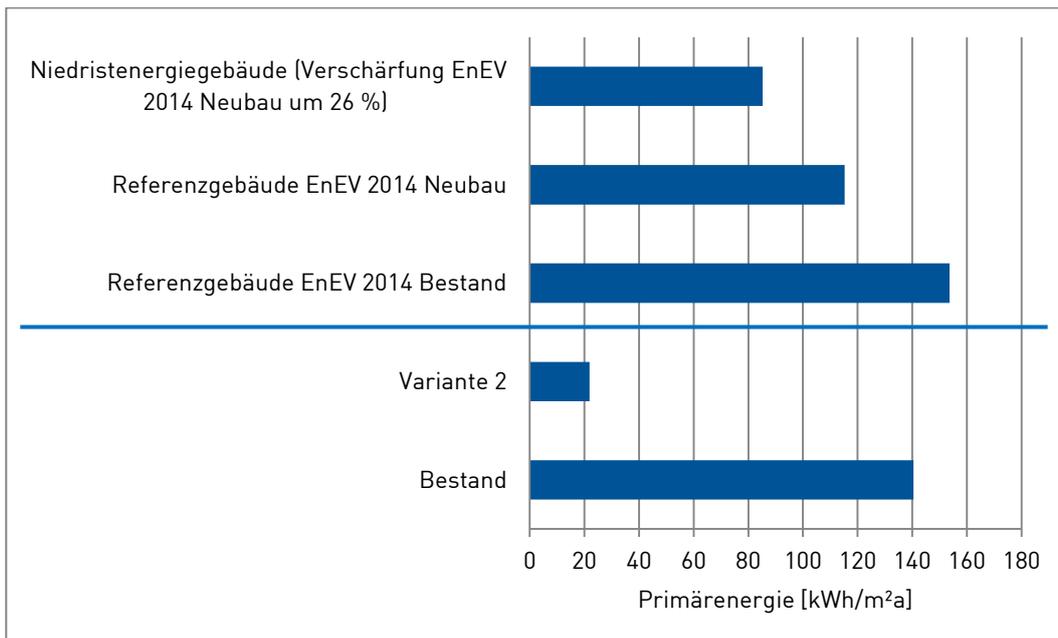
Das nachfolgende Diagramm zeigt den Primärenergiebedarf für Wärme und Strom im Gebäudebestand, der im Kapitel 3.5 Grundlagen beschriebenen Variante 2 zur Senkung des Energiebedarfs und den Anforderungen der Energiestandards EnEV 2014-Neubau, EnEV 2014 Bestand und Niedrigstenergiegebäudestandard (EnEV Neubau -26%).

Tabelle 3-44: Primärenergiebedarf (Wärme+Strom) der Energiestandards und Variantenbetrachtungen – F03A

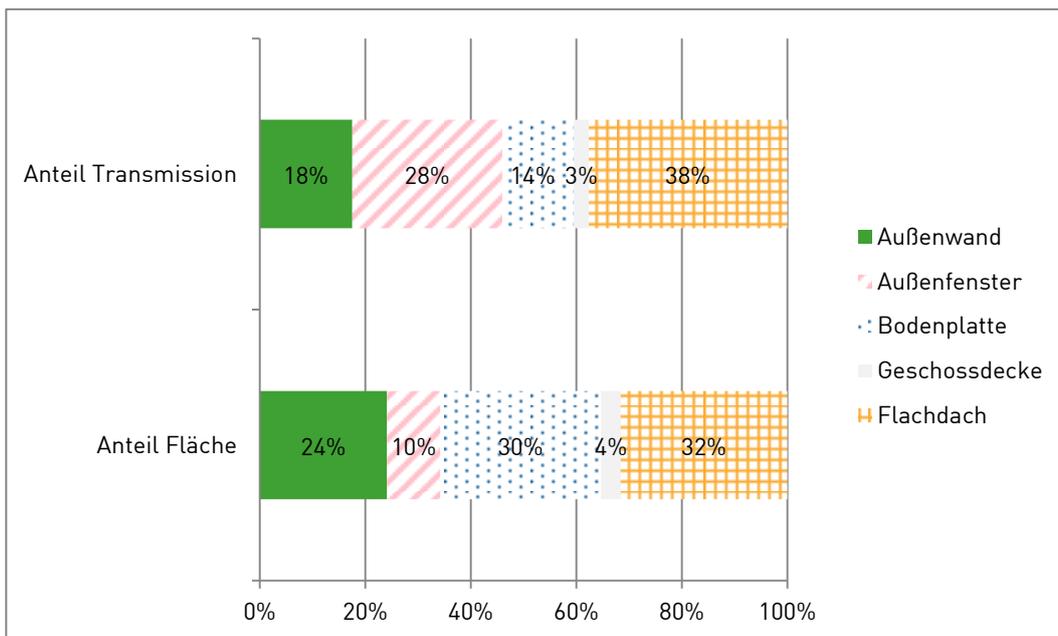
Abbildung 3-32: Transmission in kWh/a und Flächenverteilung – Grundschule

Die vorangegangene Abbildung zeigt die Transmission der Bauteile und deren Flächenverteilung der Grundschule Hackenbroich. Das Flachdach und die Fenster haben dabei den größten Einfluss auf die Gesamttransmission des Gebäudes. Dies beruht auf dem hohen Flächenanteil des Daches und die vergleichsweise großen Wärmedurchgangskoeffizienten der Fenster im Bauabschnitt B mit einem U-Wert von 3,0 W/m<sup>2</sup>K. Wiederrum weist die Bodenplatte trotz hohem Flächenanteil und ähnlichen großen Wärmedurchgangskoeffizient eine geringe Transmission auf. Dies ist bedingt durch die geringere Transmission von Bauteilen gegen Erdreich gegenüber Bauteilen die gegen Außenluft grenzen.

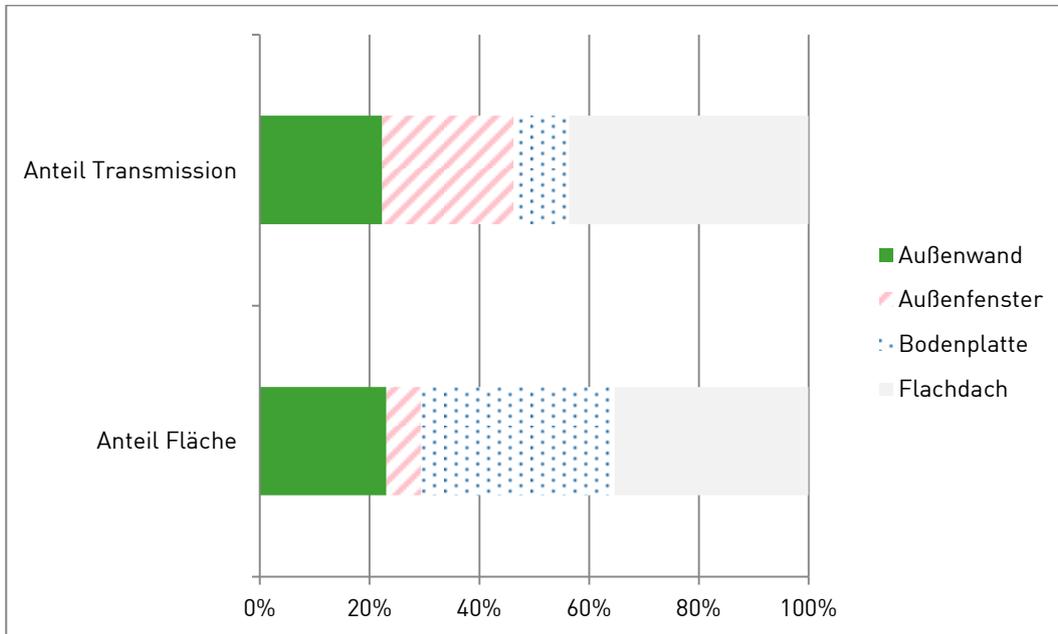
Abbildung 3-33: Transmission in kWh/a und Flächenverteilung – Turnhalle

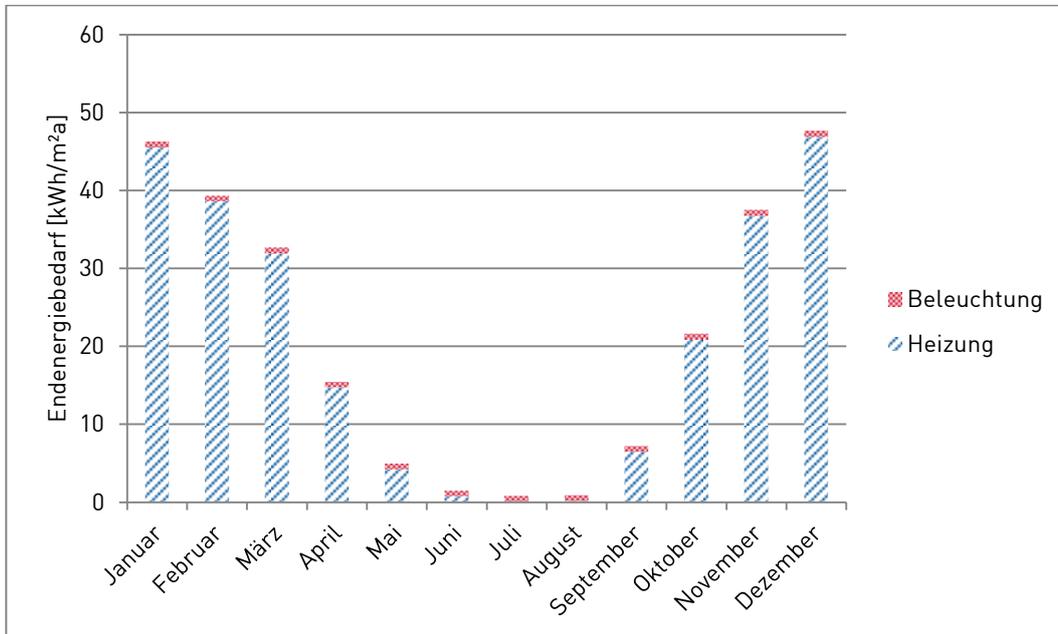
Abbildung 3-34: Endenergiebedarf Schulgebäude aller Gewerke in kWh/m² Energiebezugsfläche\*a

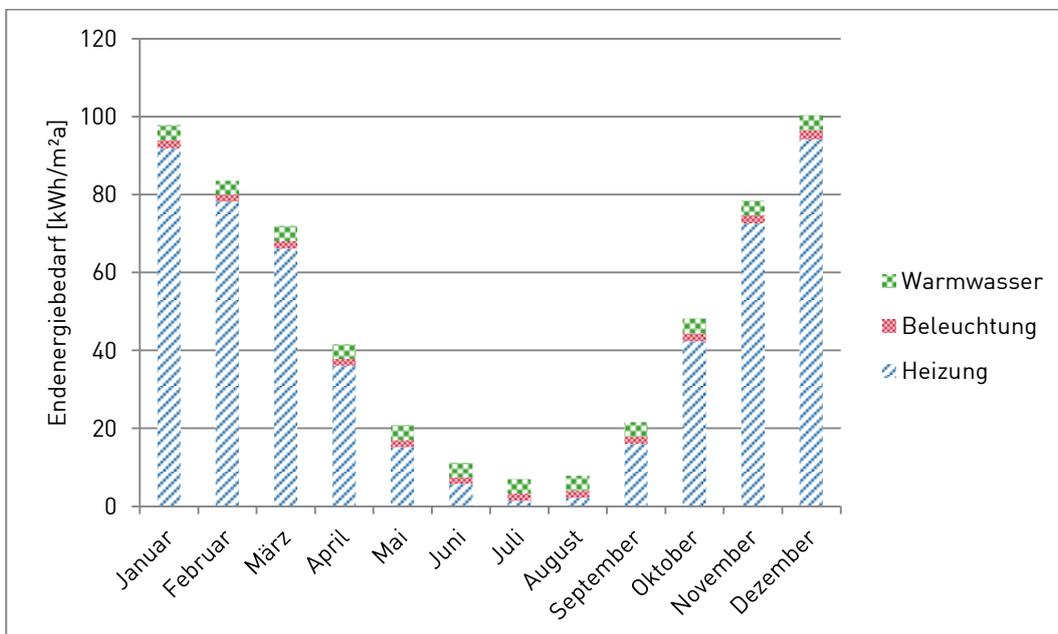
Abbildung 3-35: Endenergiebedarf Turnhalle aller Gewerke in kWh/m² Energiebezugsfläche\*a

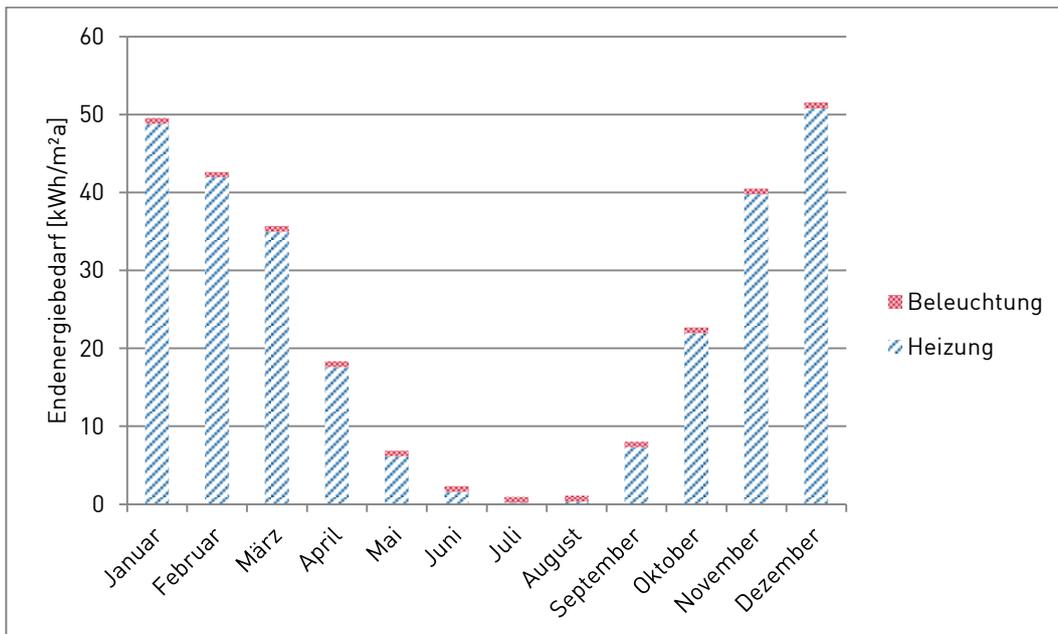
Abbildung 3-39: Endenergiebedarf Kindergarten aller Gewerke in kWh/m² Energiebezugsfläche\*a

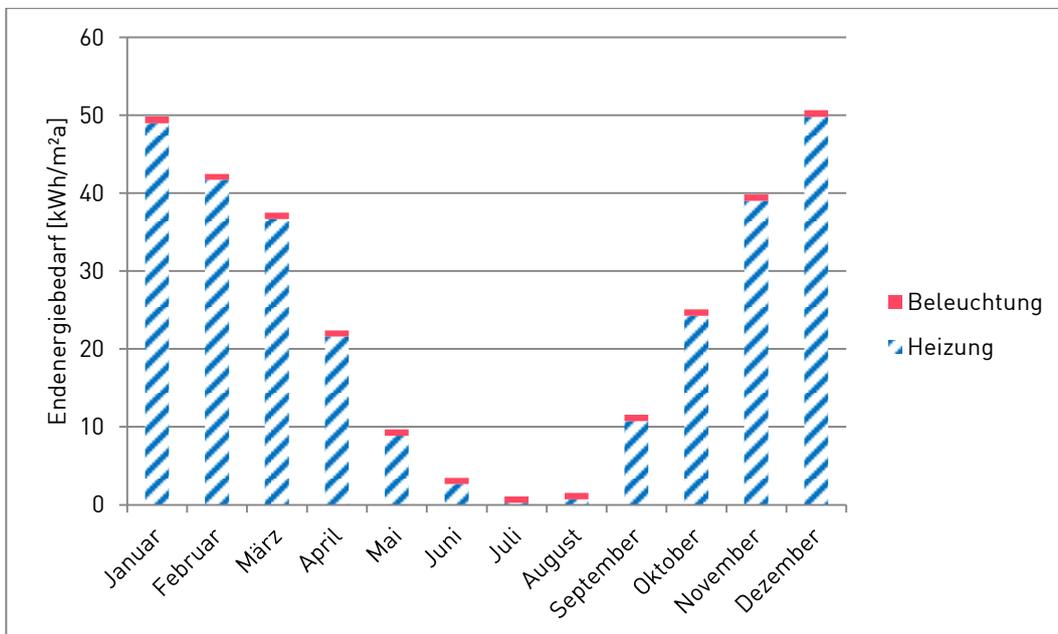
Abbildung 3-42: Endenergiebedarf Kindergarten aller Gewerke in kWh/m² Energiebezugsfläche\*a

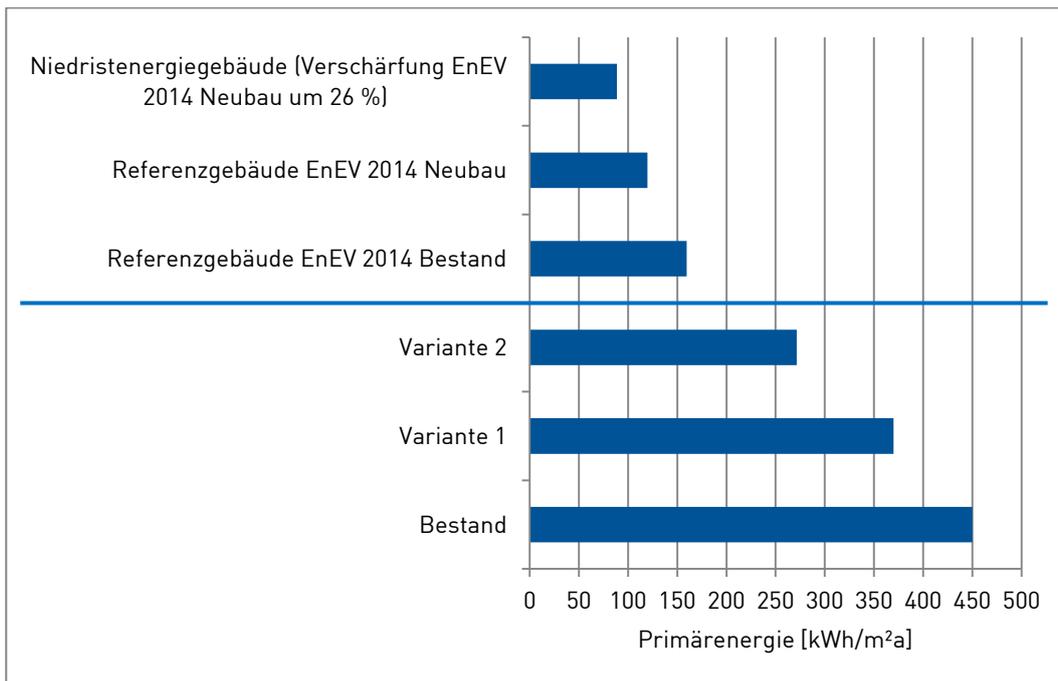
Das nachfolgende Diagramm zeigt den Primärenergiebedarf für Wärme und Strom im Gebäudebestand, den beiden im Kapitel 3.5 Grundlagen beschriebenen Varianten zur Senkung des Energiebedarfs und den Anforderungen der Energiestandards EnEV 2014-Neubau, EnEV 2014 Bestand und Niedrigstenergiegebäudestandard (EnEV Neubau -26%).

Abbildung 3-43: Primärenergiebedarf (Wärme+Strom) der Energiestandards und Variantenbetrachtungen - H04A

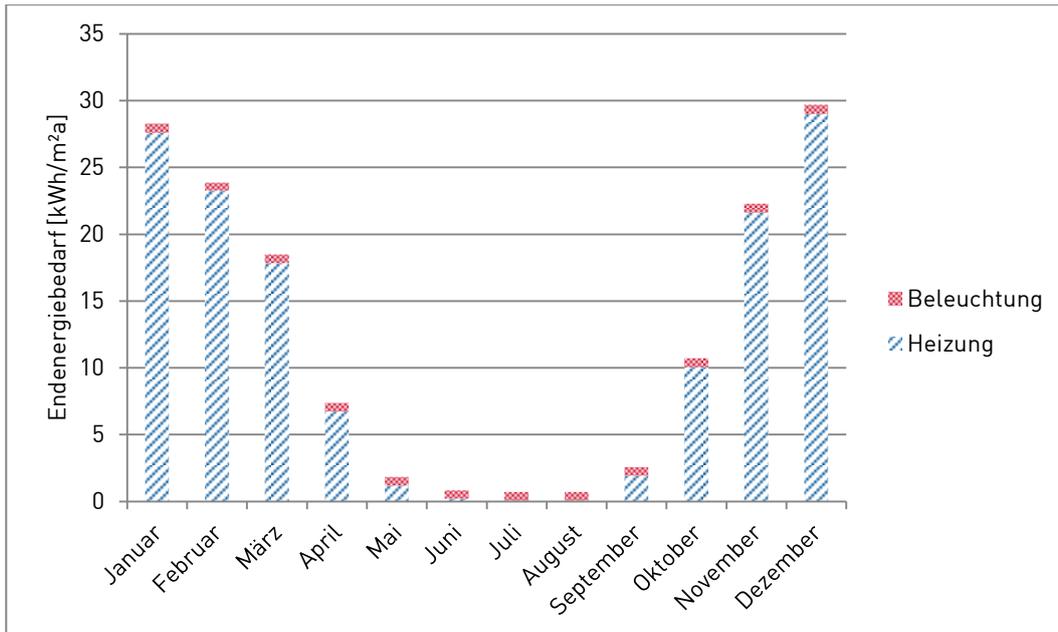
Abbildung 3-45: Endenergiebedarf Schulgebäude aller Gewerke in kWh/m² Energiebezugsfläche\*a

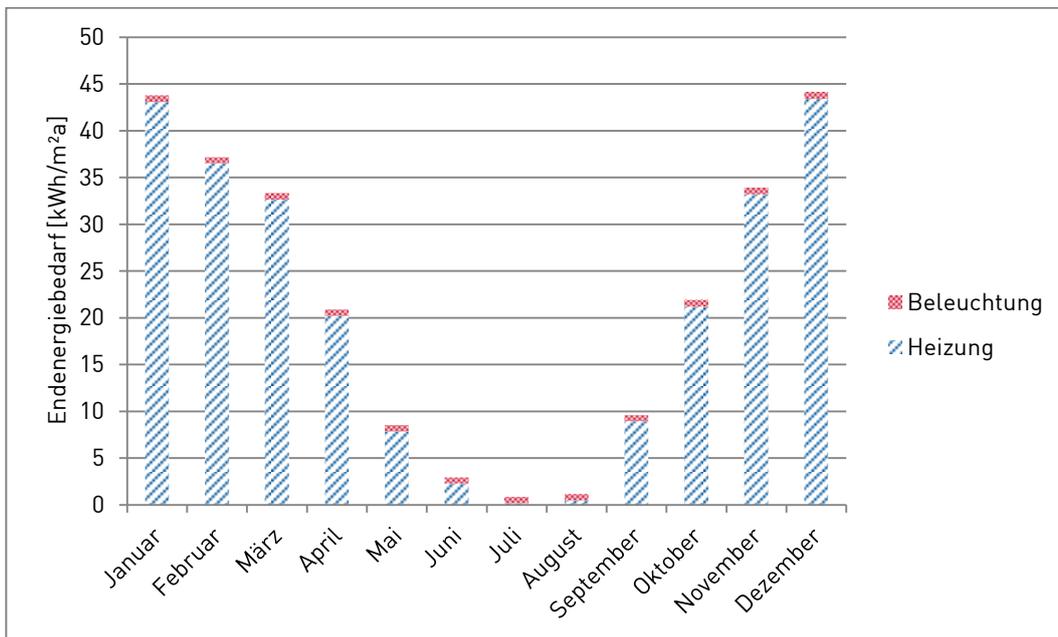
Abbildung 3-48: Endenergiebedarf des Kindergartens für Beleuchtung und Heizung in kWh/m² Energiebezugsfläche\*a

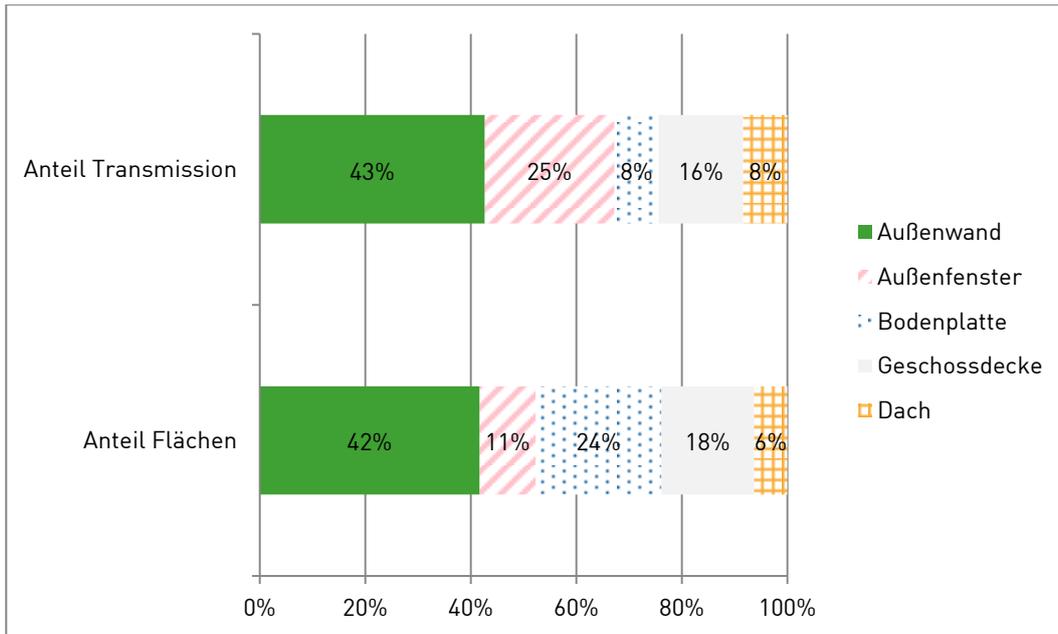
Abbildung 3-50: Transmission in kWh/a und Flächenverteilung – Schulgebäude

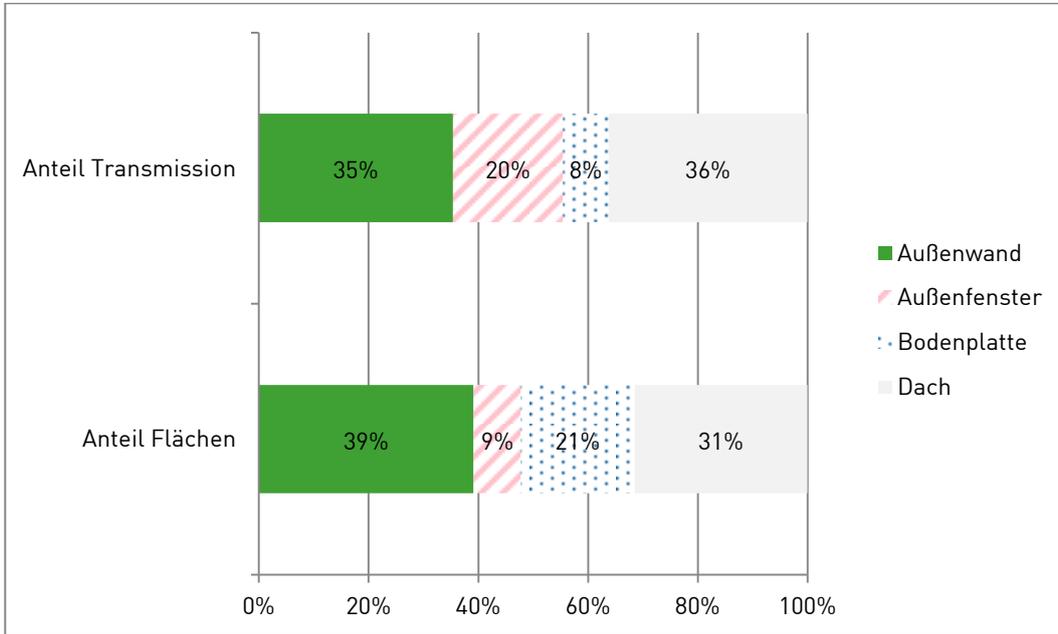
Abbildung 3-51: Transmission in kWh/a und Flächenverteilung – Kindergarten
