# Klimaschutzteilkonzept

## eigene Liegenschaften

### Gebäudebewertung – Baustein 2

**Auftraggeber**                      Eigenbetrieb Dormagen  
 Mathias-Giesen-Str. 11  
 41540 Dormagen

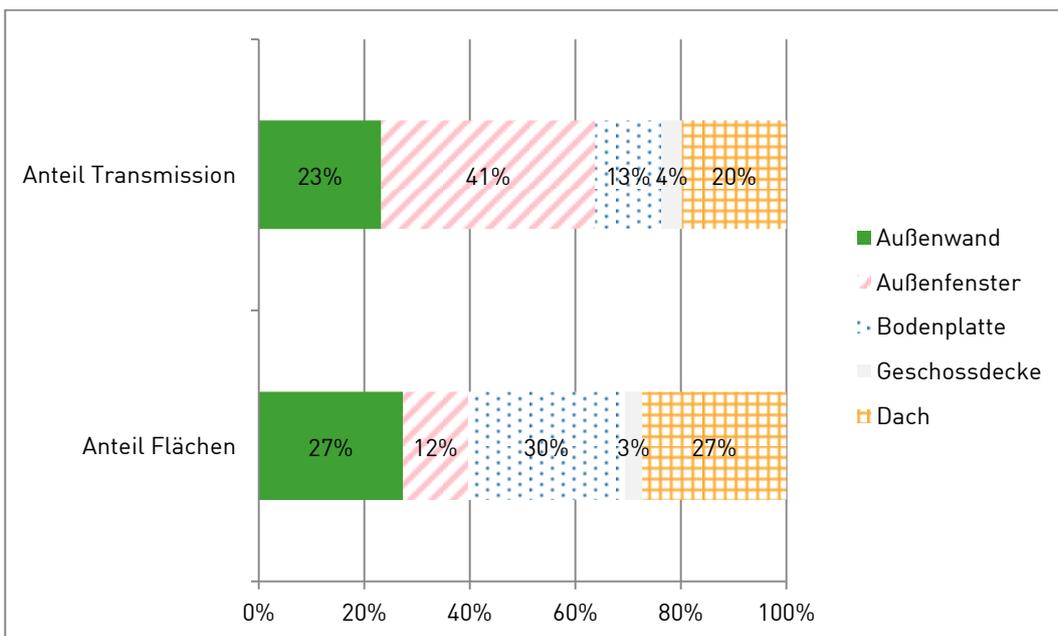
Abbildung 3-52: Transmission in kWh/a und Flächenverteilung – OGS

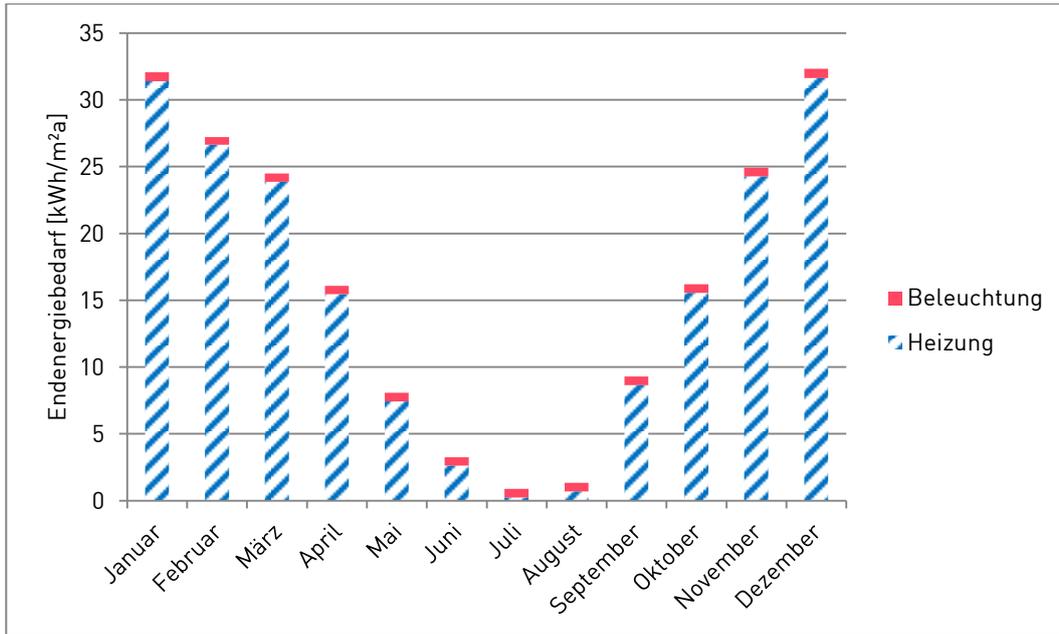
Abbildung 3-53: Endenergiebedarf Schulgebäude aller Gewerke in kWh/m² Energiebezugsfläche\*a

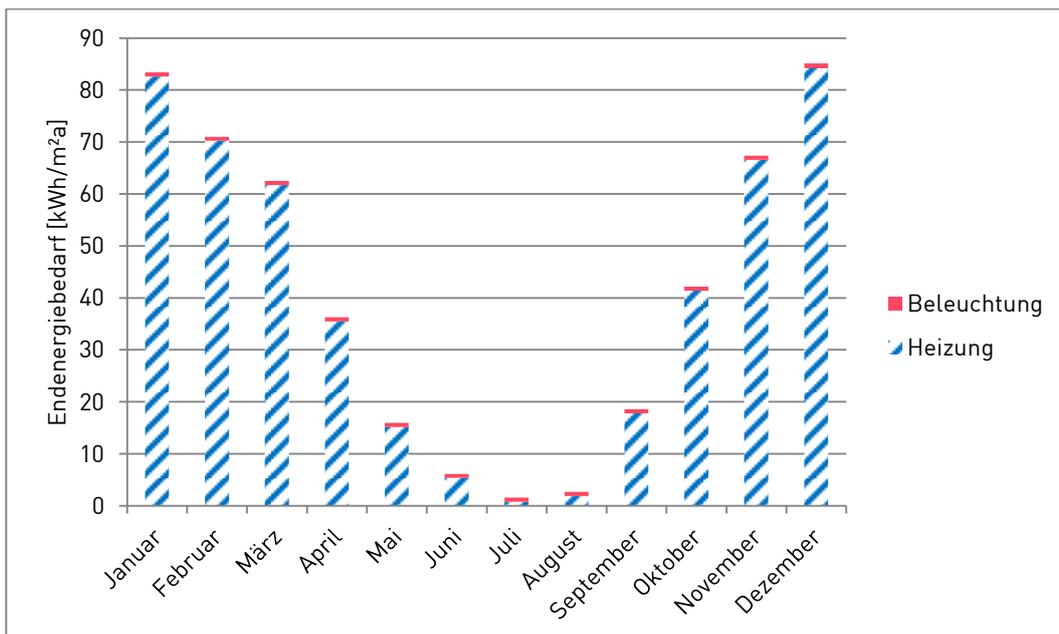
Abbildung 3-54: Endenergiebedarf Kindergarten aller Gewerke in kWh/m² Energiebezugsfläche\*a

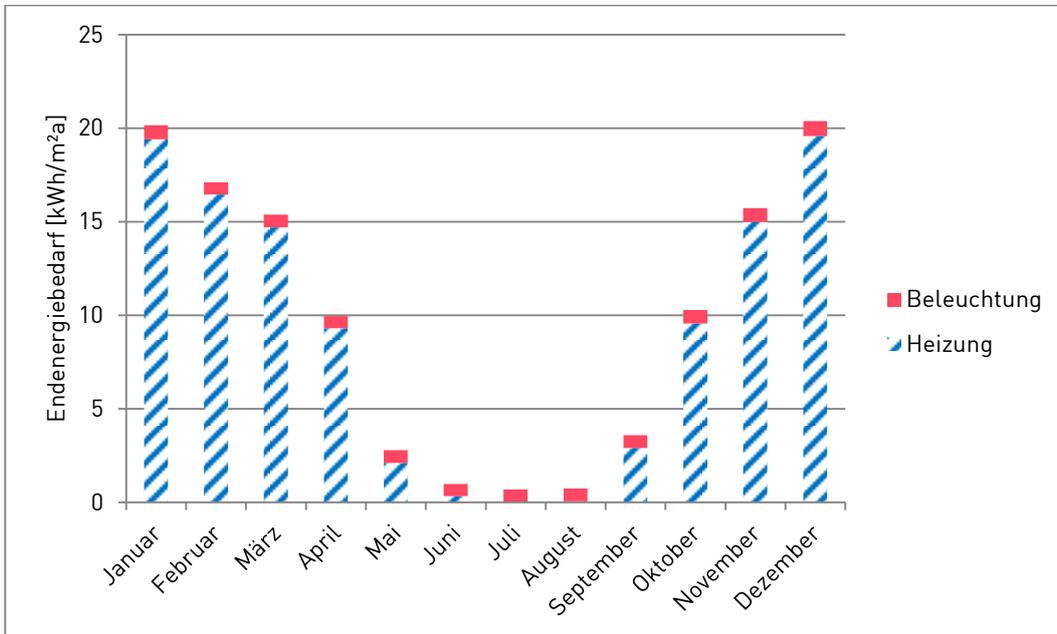
Abbildung 3-55: Endenergiebedarf OGS aller Gewerke in kWh/m<sup>2</sup> Energiebezugsfläche\*a

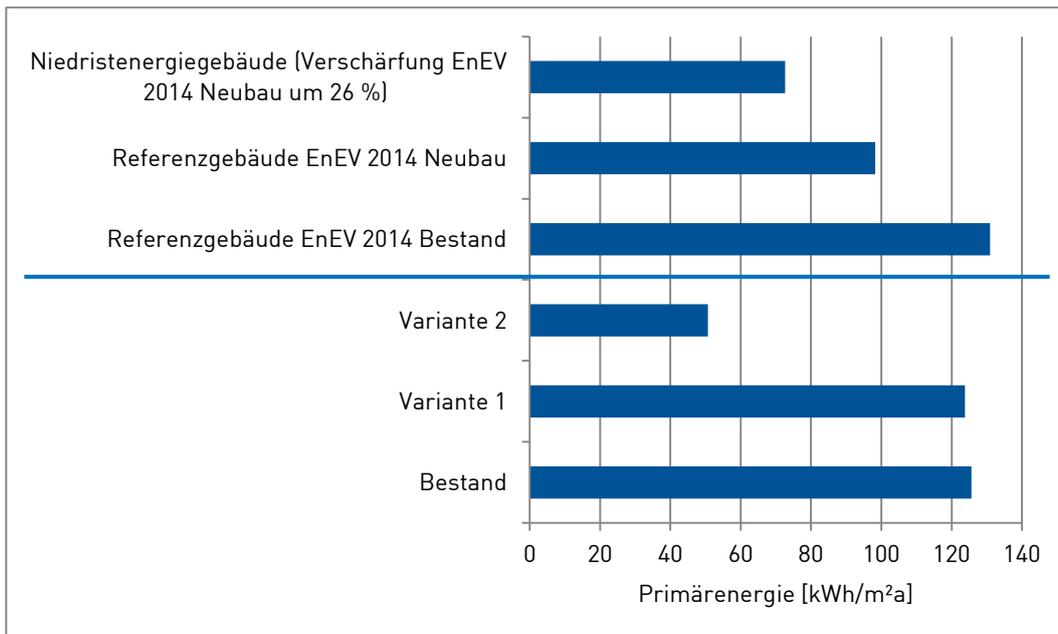
Abbildung 3-58: Primärenergiebedarf (Wärme+Strom) der Energiestandards und Variantenbetrachtungen - K05D

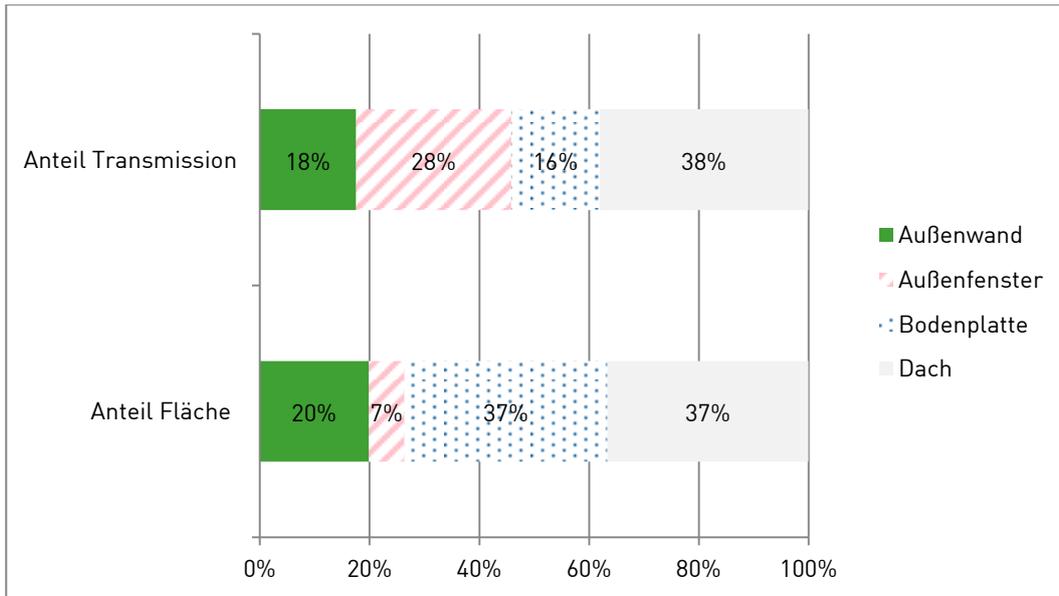
Abbildung 3-62: Transmission in kWh/a und Flächenverteilung – Kindergarten

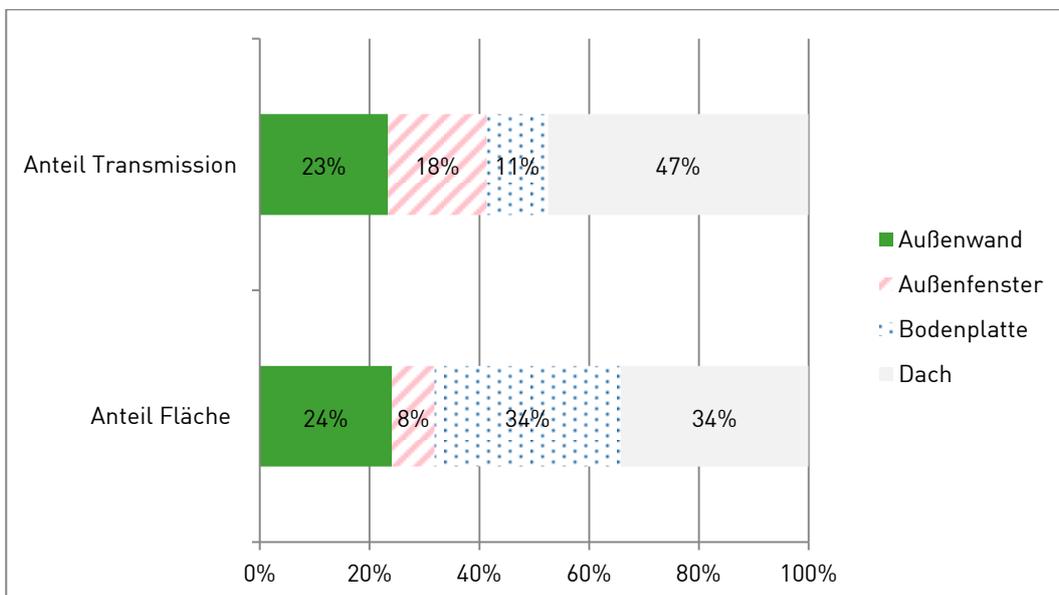
Abbildung 3-63: Transmission in kWh/a und Flächenverteilung – OGS

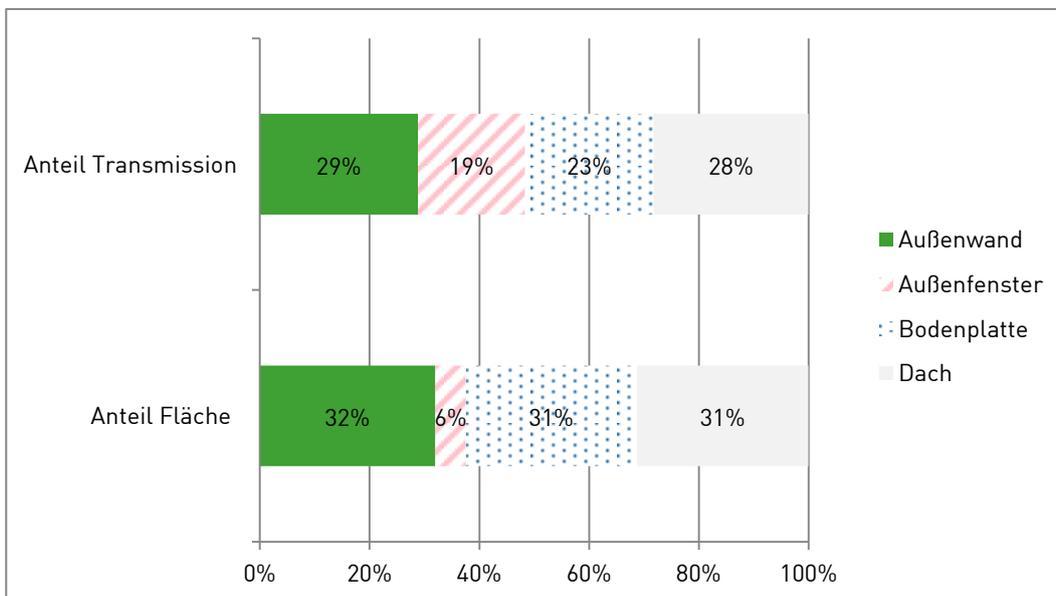
Abbildung 3-64: Transmission in kWh/a und Flächenverteilung – OGS - Container

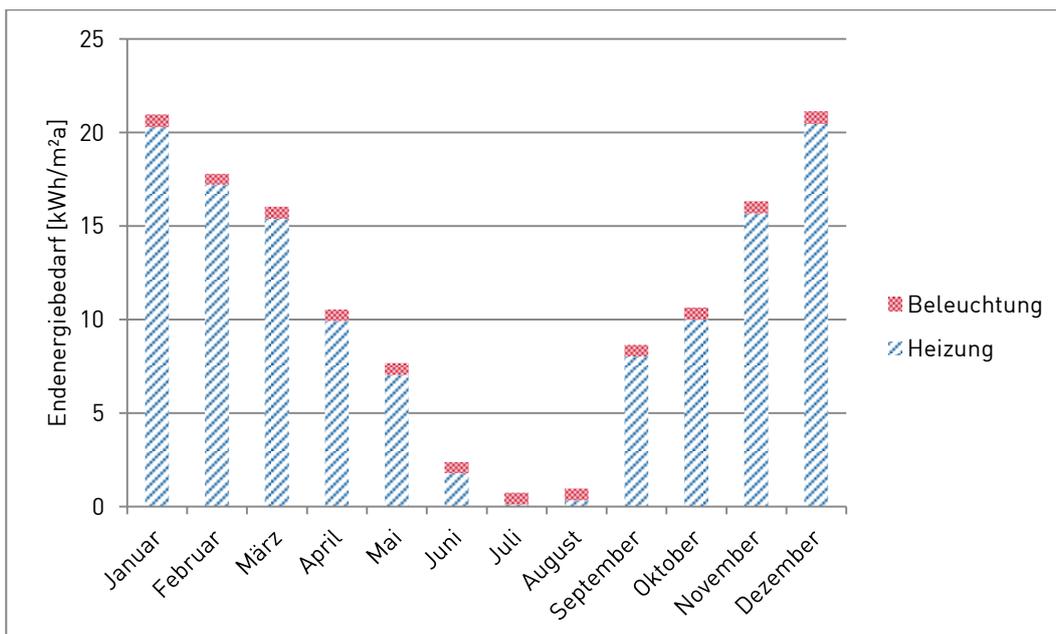
Abbildung 3-65: Endenergiebedarf des Kindergartens für Beleuchtung und Heizung in kWh/m² Energiebezugsfläche\*a

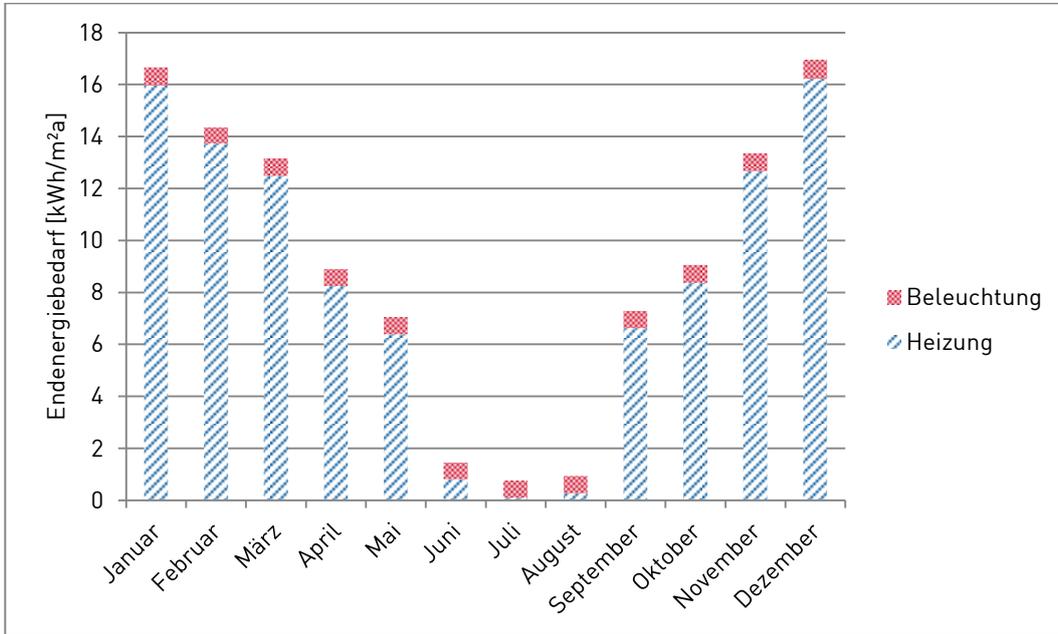
Abbildung 3-66: Endenergiebedarf der OGS für Heizung und Beleuchtung in kWh/m² Energiebezugsfläche\*a

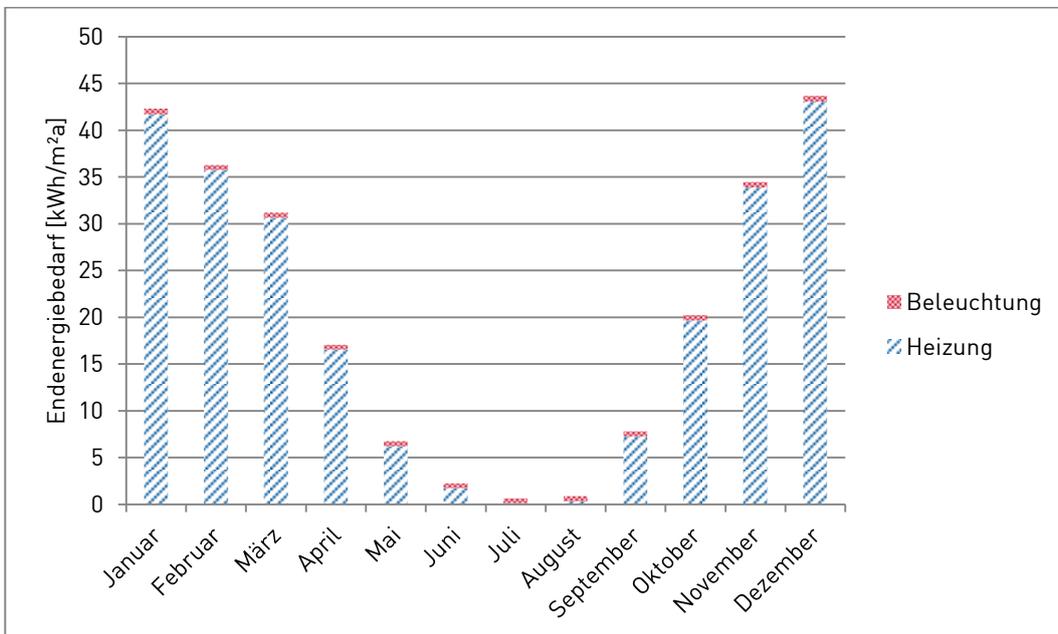
Abbildung 3-67: Endenergiebedarf des OGS-Containers für Heizung und Beleuchtung in kWh/m² Energiebezugsfläche\*a

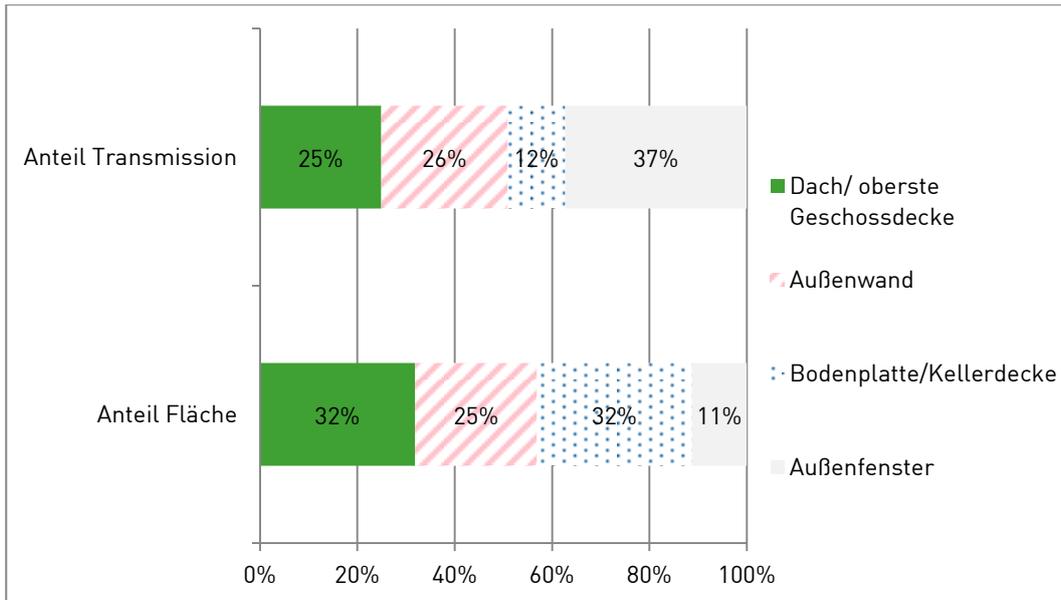
Abbildung 3-70: Transmission in kWh/a und Flächenverteilung – Schule (Hauptgebäude und Nebengebäude)

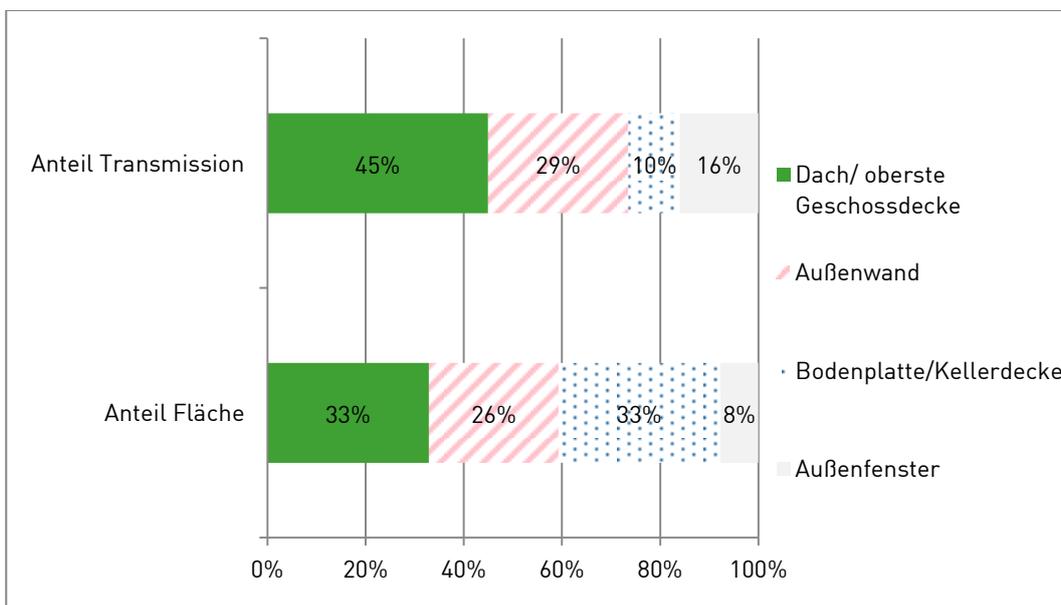
Abbildung 3-71: Transmission in kWh/a und Flächenverteilung – Turnhalle

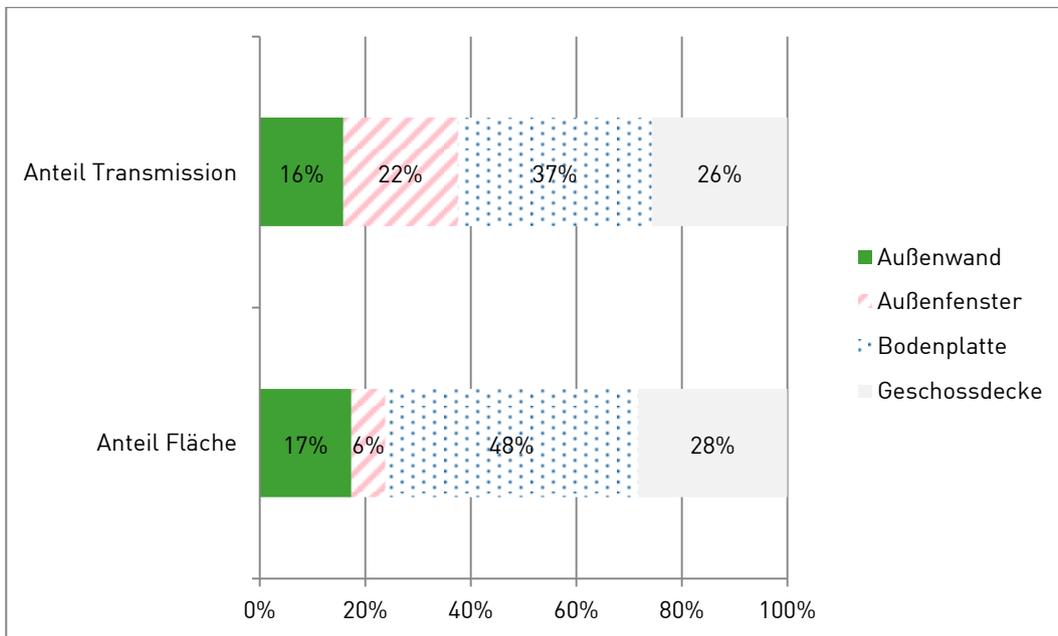
Abbildung 3-76: Transmission in kWh/a und Flächenverteilung – Grundschule

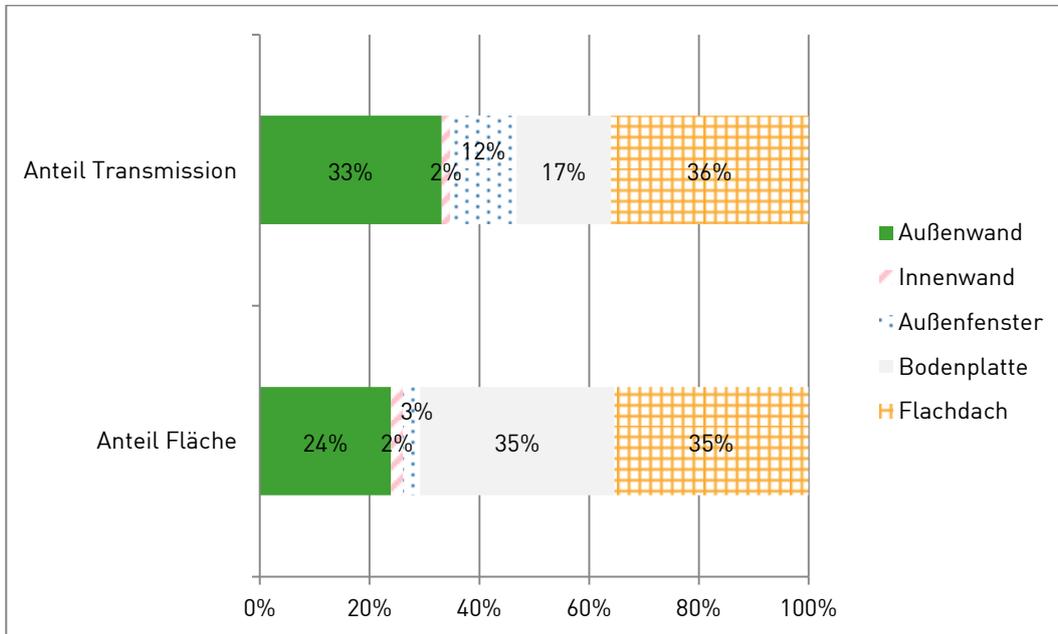
Abbildung 3-77: Transmission in kWh/a und Flächenverteilung – Turnhalle

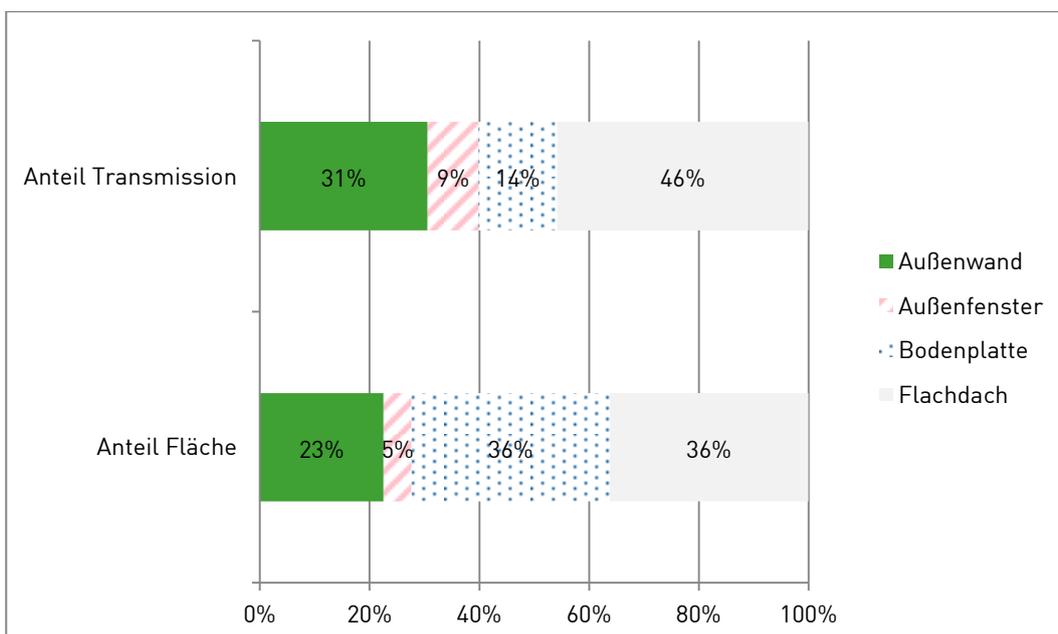
Abbildung 3-78: Transmission in kWh/a und Flächenverteilung – Gymnastikhalle

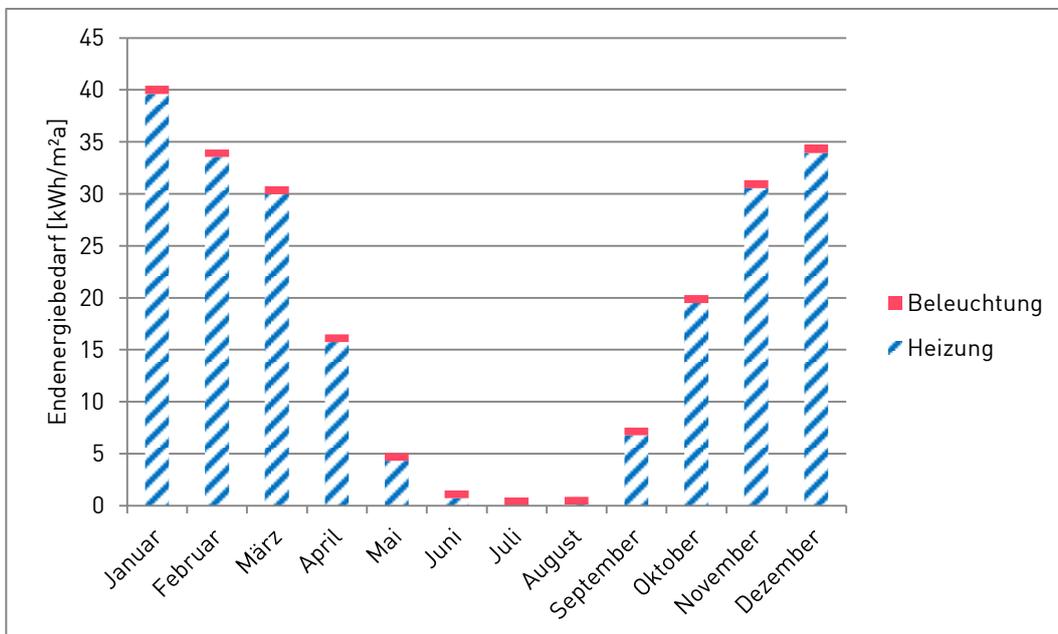
Abbildung 3-79: Endenergiebedarf Schulgebäude aller Gewerke in kWh/m² Energiebezugsfläche\*a

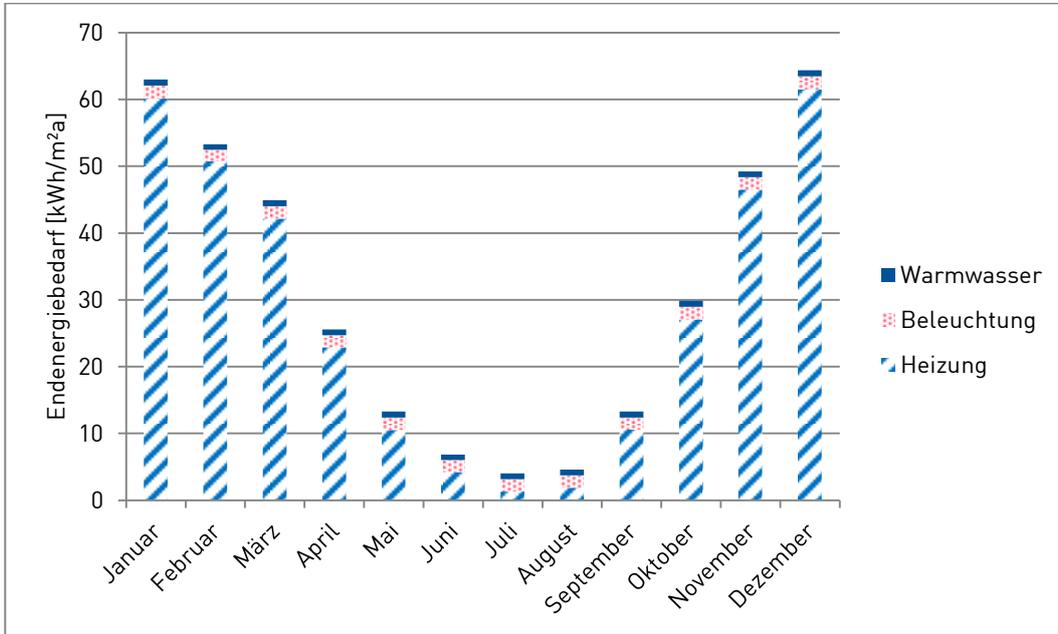
Abbildung 3-80: Endenergiebedarf Turnhalle aller Gewerke in kWh/m² Energiebezugsfläche\*a

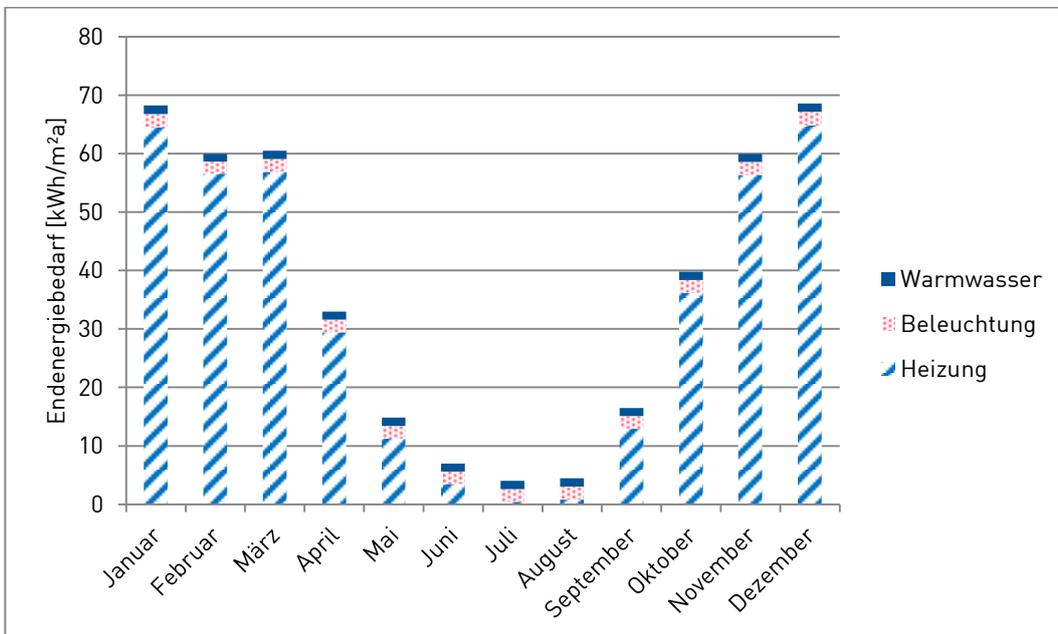
Abbildung 3-81: Endenergiebedarf Gymnastikhalle aller Gewerke in kWh/m² Energiebezugsfläche\*a

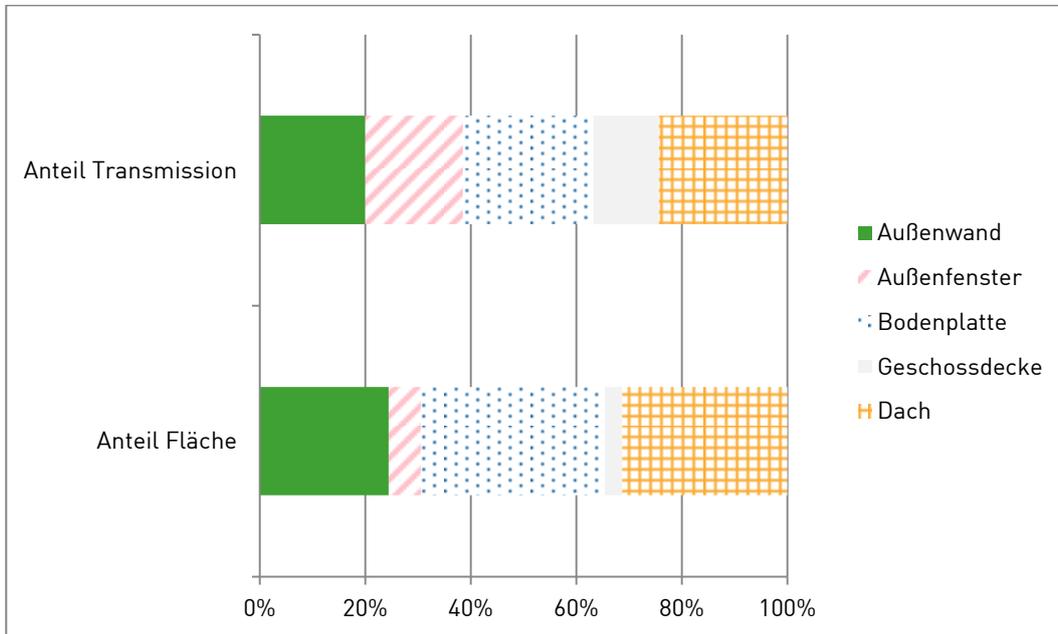
Abbildung 3-85: Transmission in kWh/a und Flächenverteilung – Kindergarten

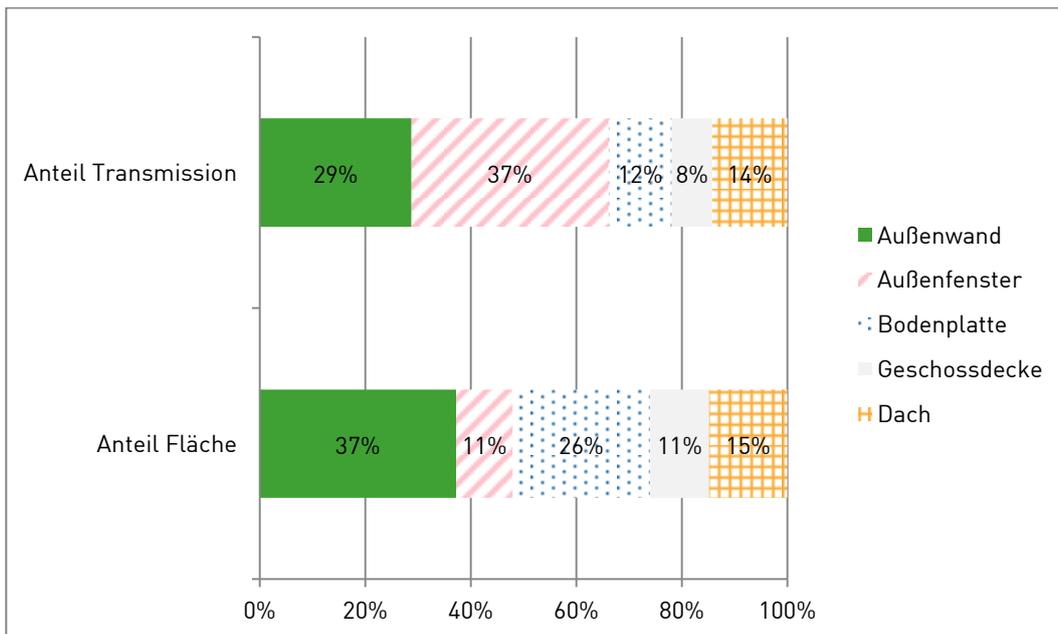
Abbildung 3-88: Transmission in kWh/a und Flächenverteilung – Schulgebäude (Neubau)

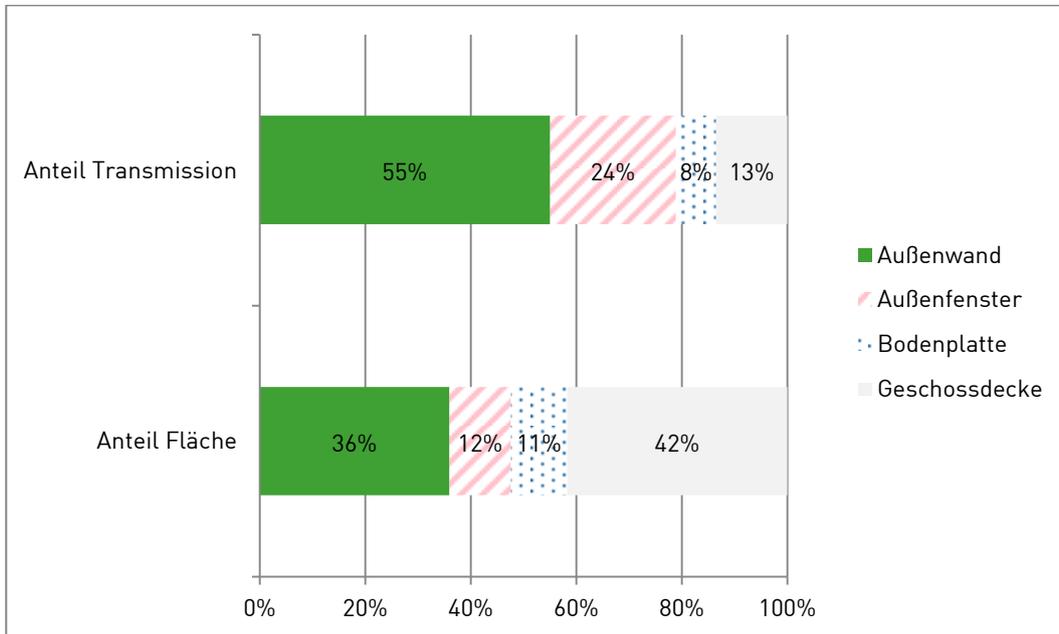
Abbildung 3-89: Transmission in kWh/a und Flächenverteilung – Schulgebäude (Altbau)

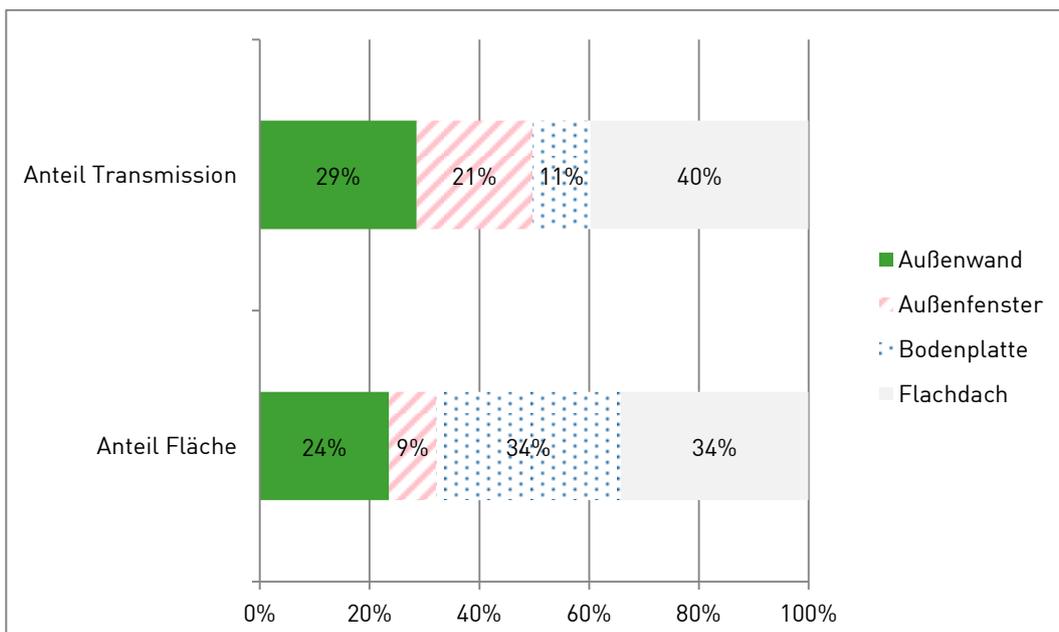
Abbildung 3-90: Transmission in kWh/a und Flächenverteilung – Turnhalle

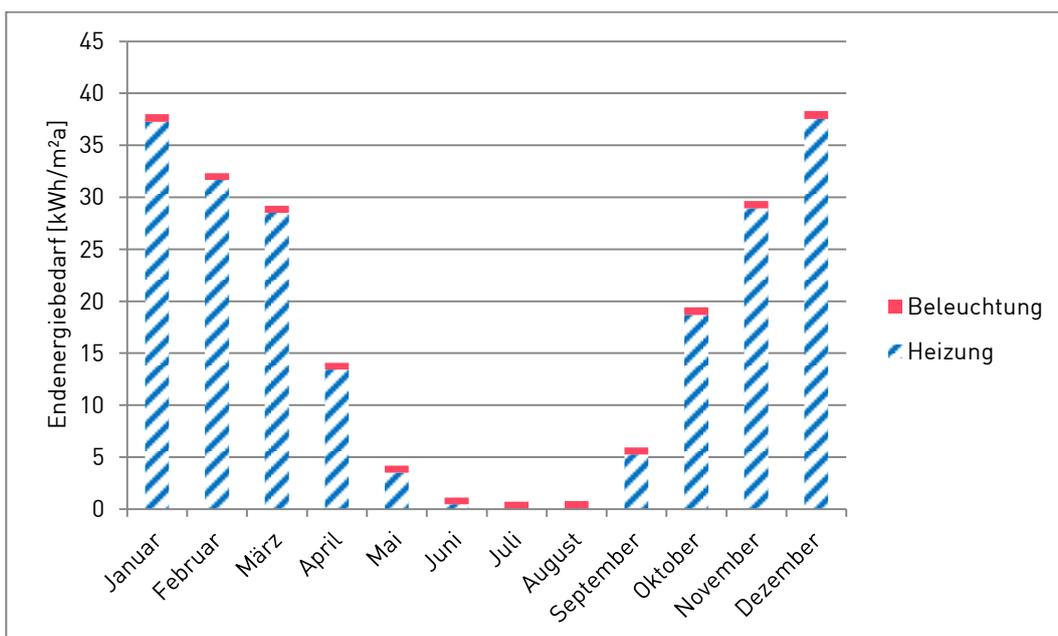
Abbildung 3-91: Endenergiebedarf Schulgebäude (Neubau) aller Gewerke in kWh/m² Energiebezugsfläche\*a

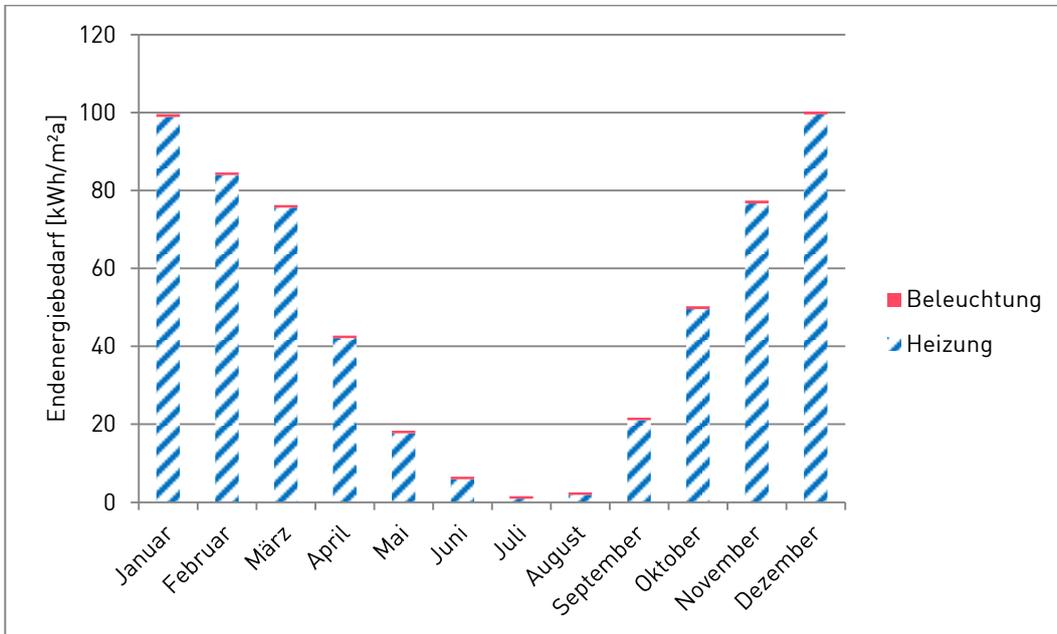
Abbildung 3-92: Endenergiebedarf Schulgebäude (Altbau) aller Gewerke in kWh/m² Energiebezugsfläche\*a

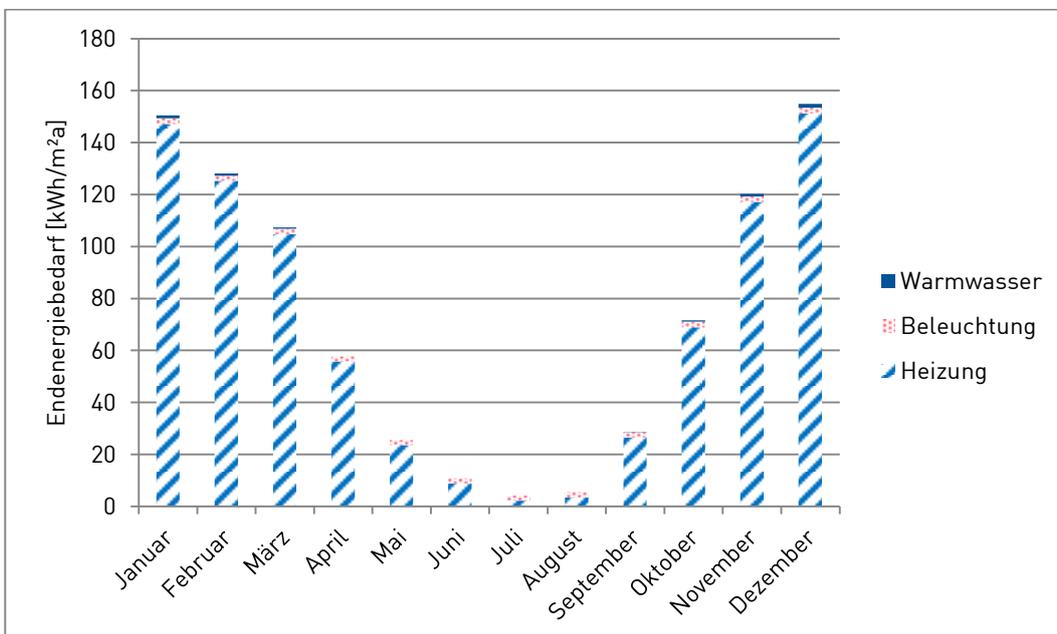
Abbildung 3-93: Endenergiebedarf Turnhalle aller Gewerke in kWh/m² Energiebezugsfläche\*a

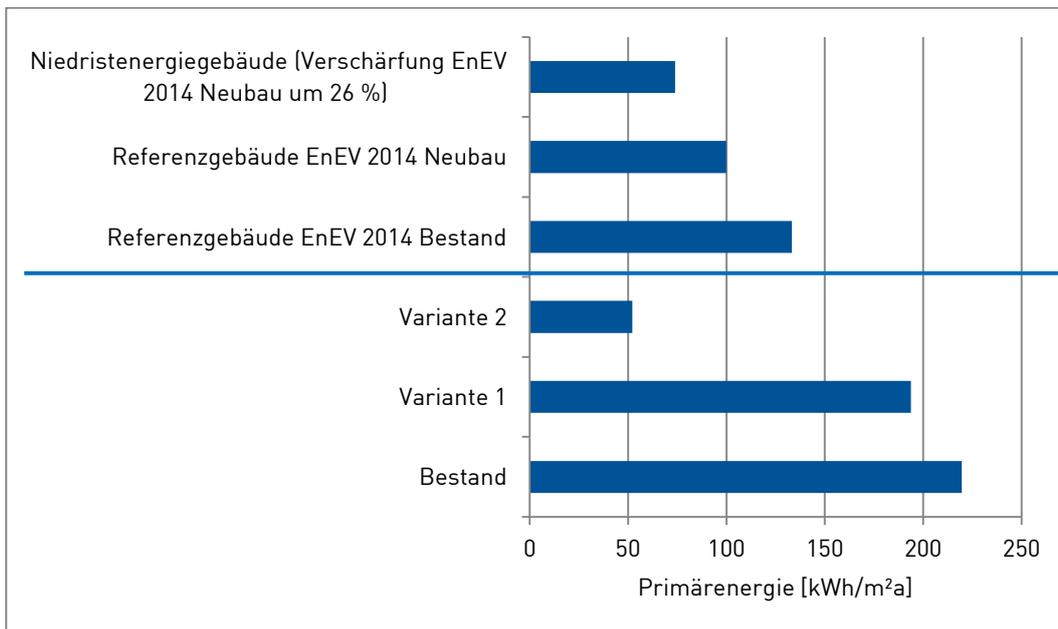
Abbildung 3-94: Primärenergiebedarf (Wärme+Strom) der Energiestandards und Variantenbetrachtungen – 004A

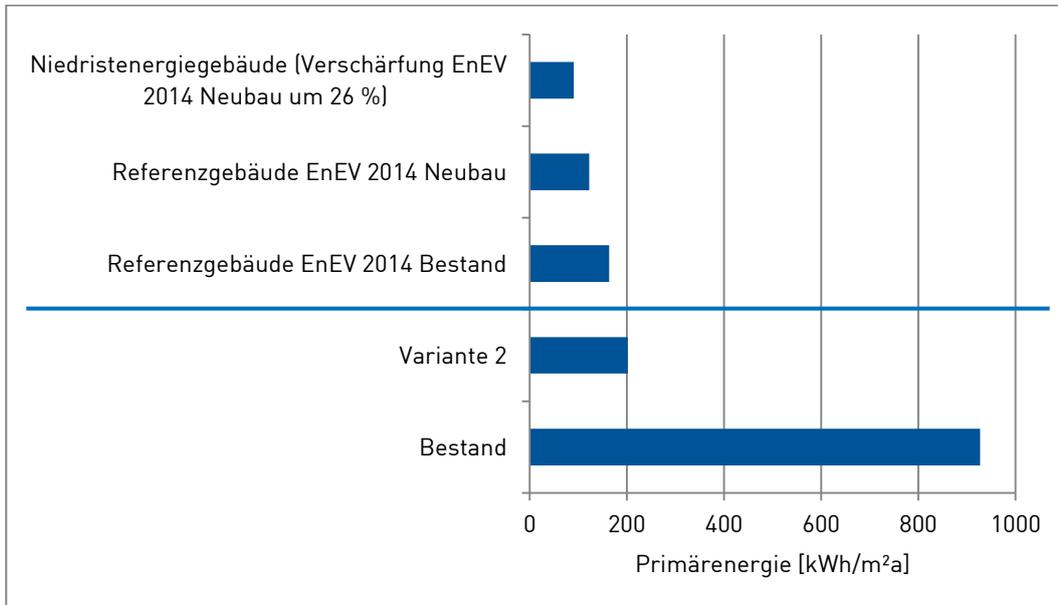
Abbildung 3-96: Primärenergiebedarf (Wärme+Strom) der Energiestandards und Variantenbetrachtungen – 004C

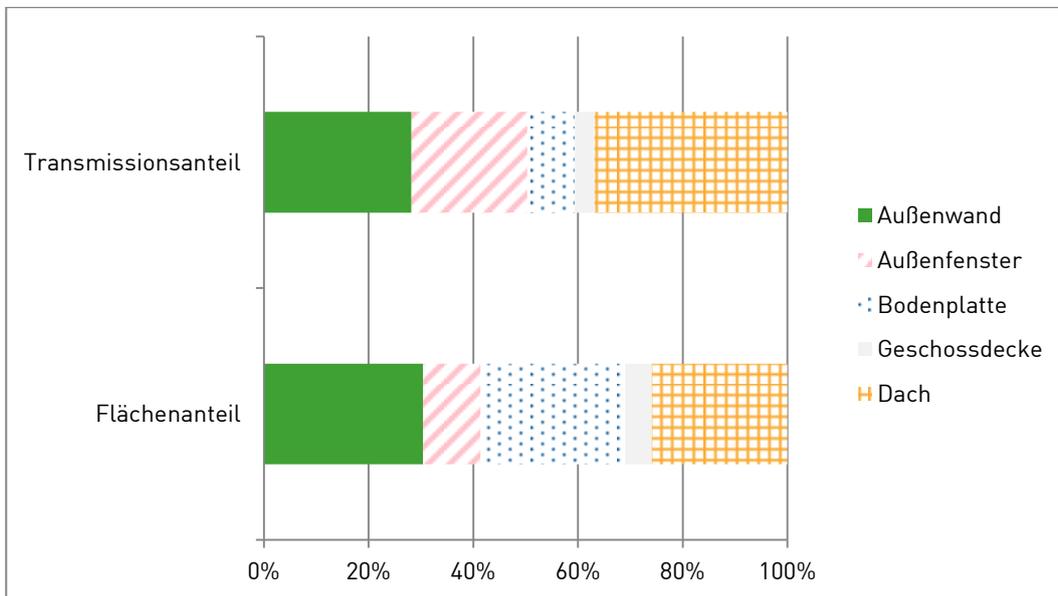
Abbildung 3-97: Transmission in kWh/a und Flächenverteilung – Grundschule

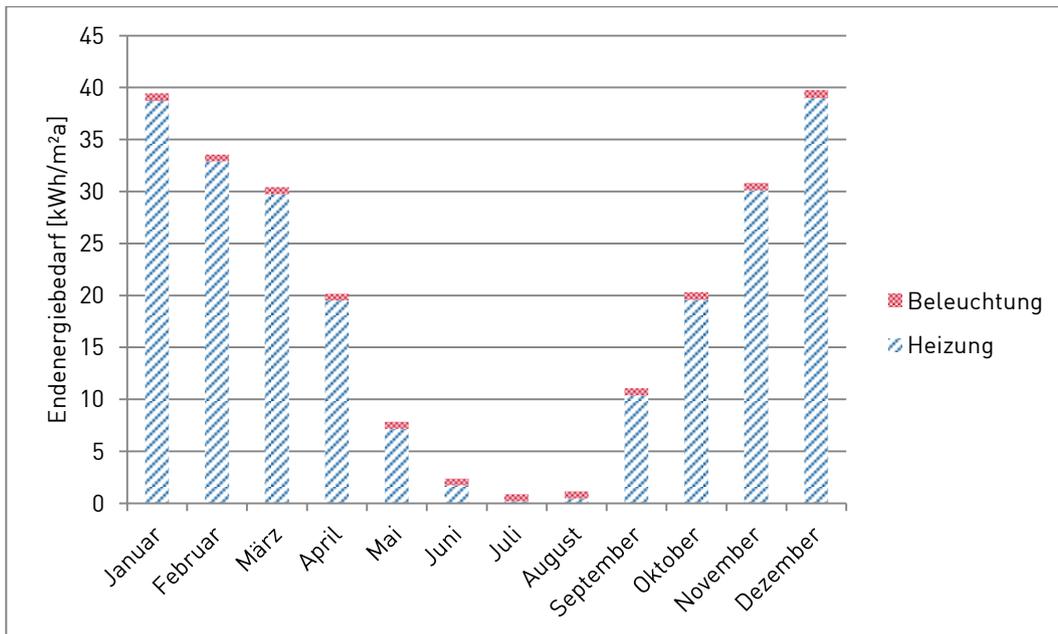
Abbildung 3-99: Endenergiebedarf Schulgebäude aller Gewerke in kWh/m² Energiebezugsfläche\*a

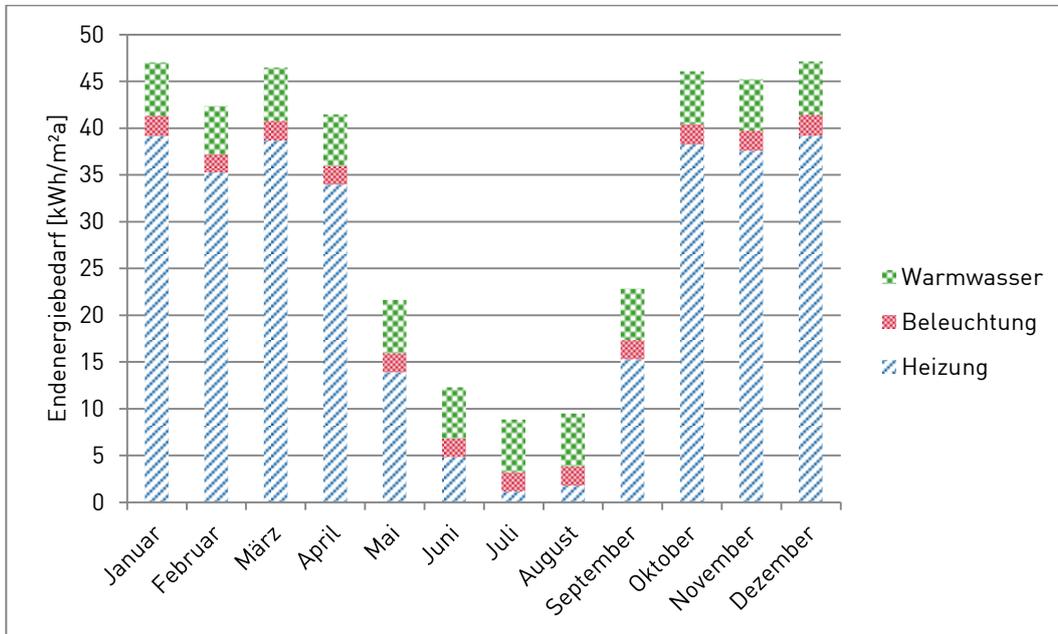
Abbildung 3-100: Endenergiebedarf Turnhalle aller Gewerke in kWh/m² Energiebezugsfläche\*a

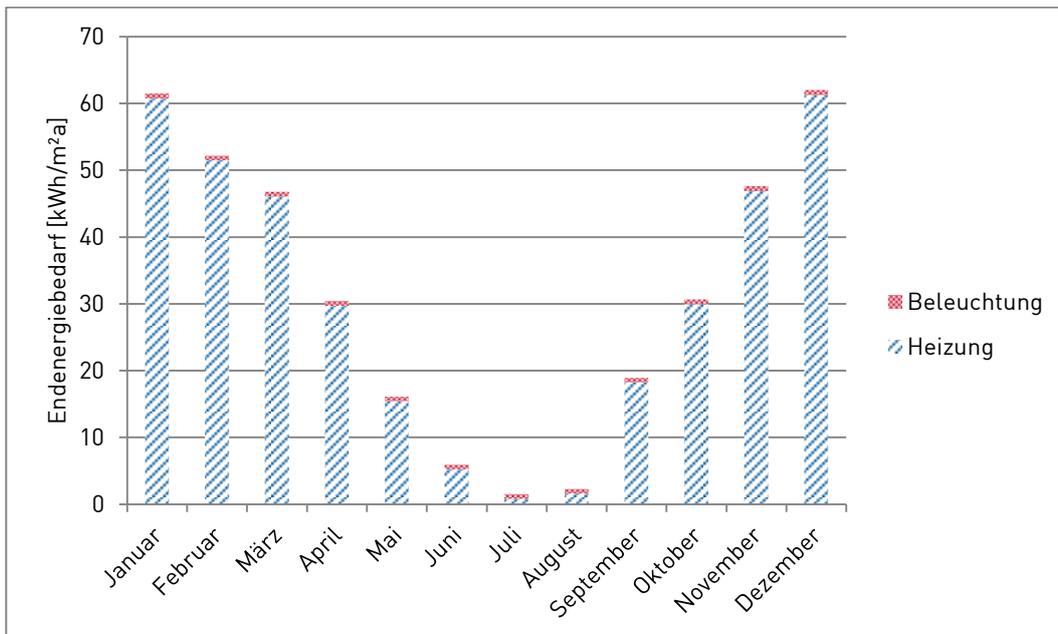
Abbildung 3-104: Endenergiebedarf Kindergarten aller Gewerke in kWh/m² Energiebezugsfläche\*a

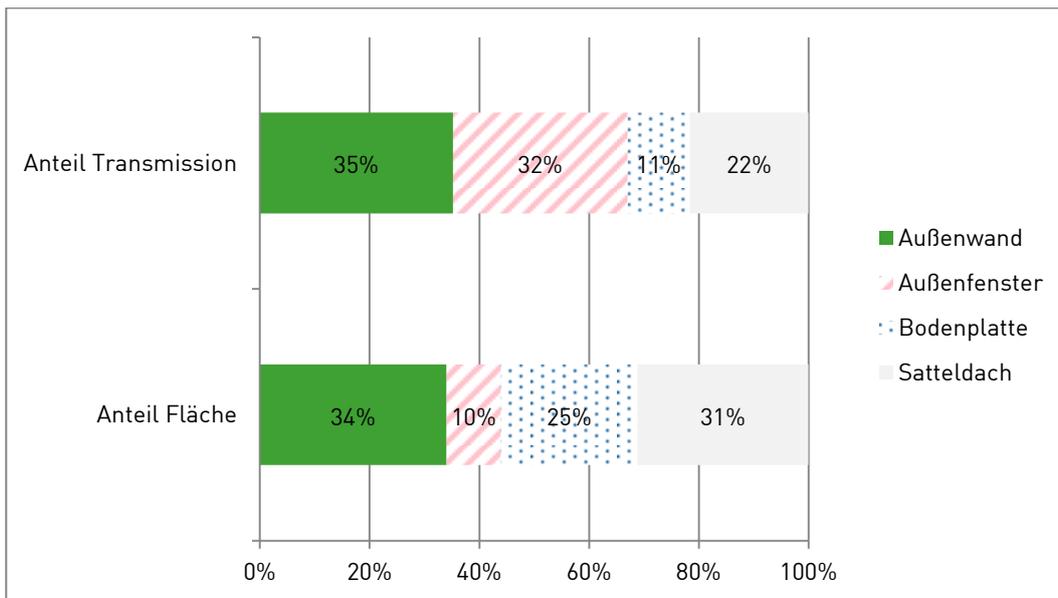
Abbildung 3-106: Transmission in kWh/a und Flächenverteilung – Grundschule
