# Klimaschutzteilkonzept

## eigene Liegenschaften

### Gebäudebewertung – Baustein 2

**Auftraggeber**                      Eigenbetrieb Dormagen  
 Mathias-Giesen-Str. 11  
 41540 Dormagen

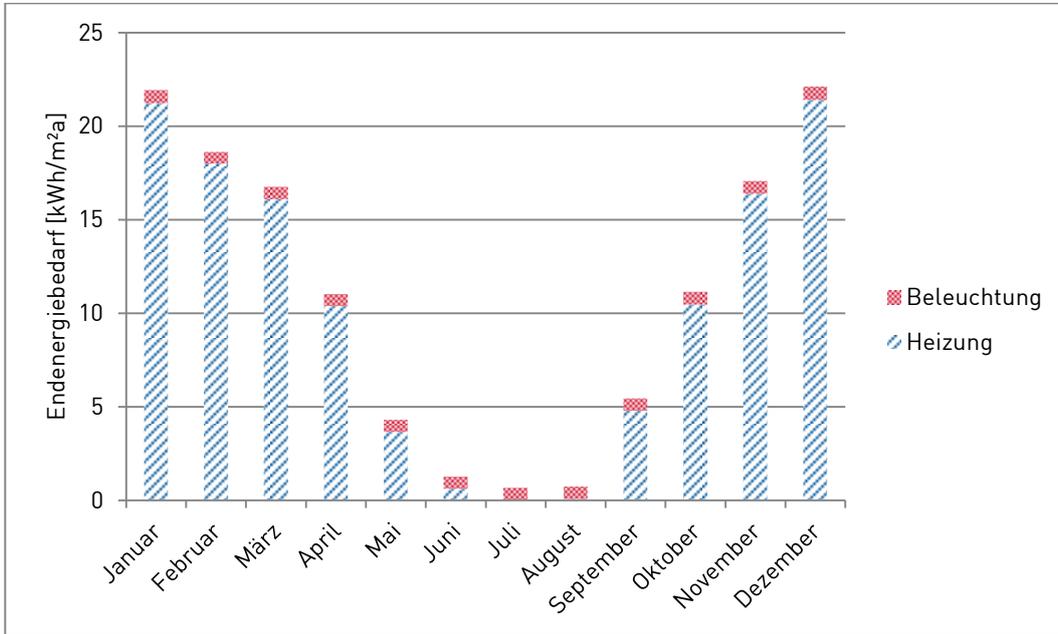
Abbildung 3-108: Endenergiebedarf Schulgebäude aller Gewerke in kWh/m² Energiebezugsfläche\*a

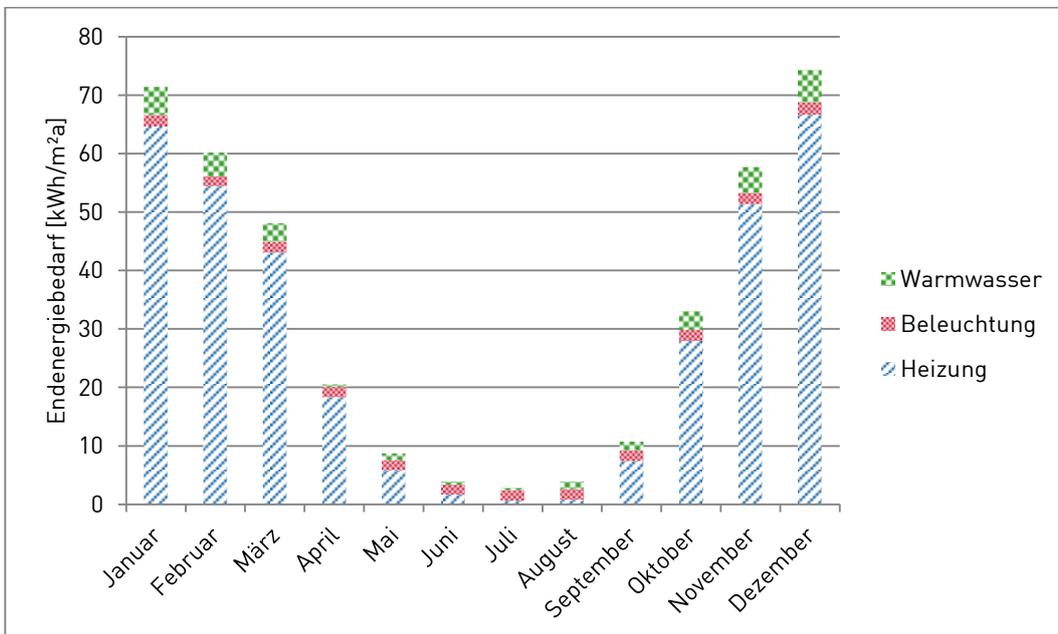
Abbildung 3-109: Endenergiebedarf Turnhalle aller Gewerke in kWh/m² Energiebezugsfläche\*a

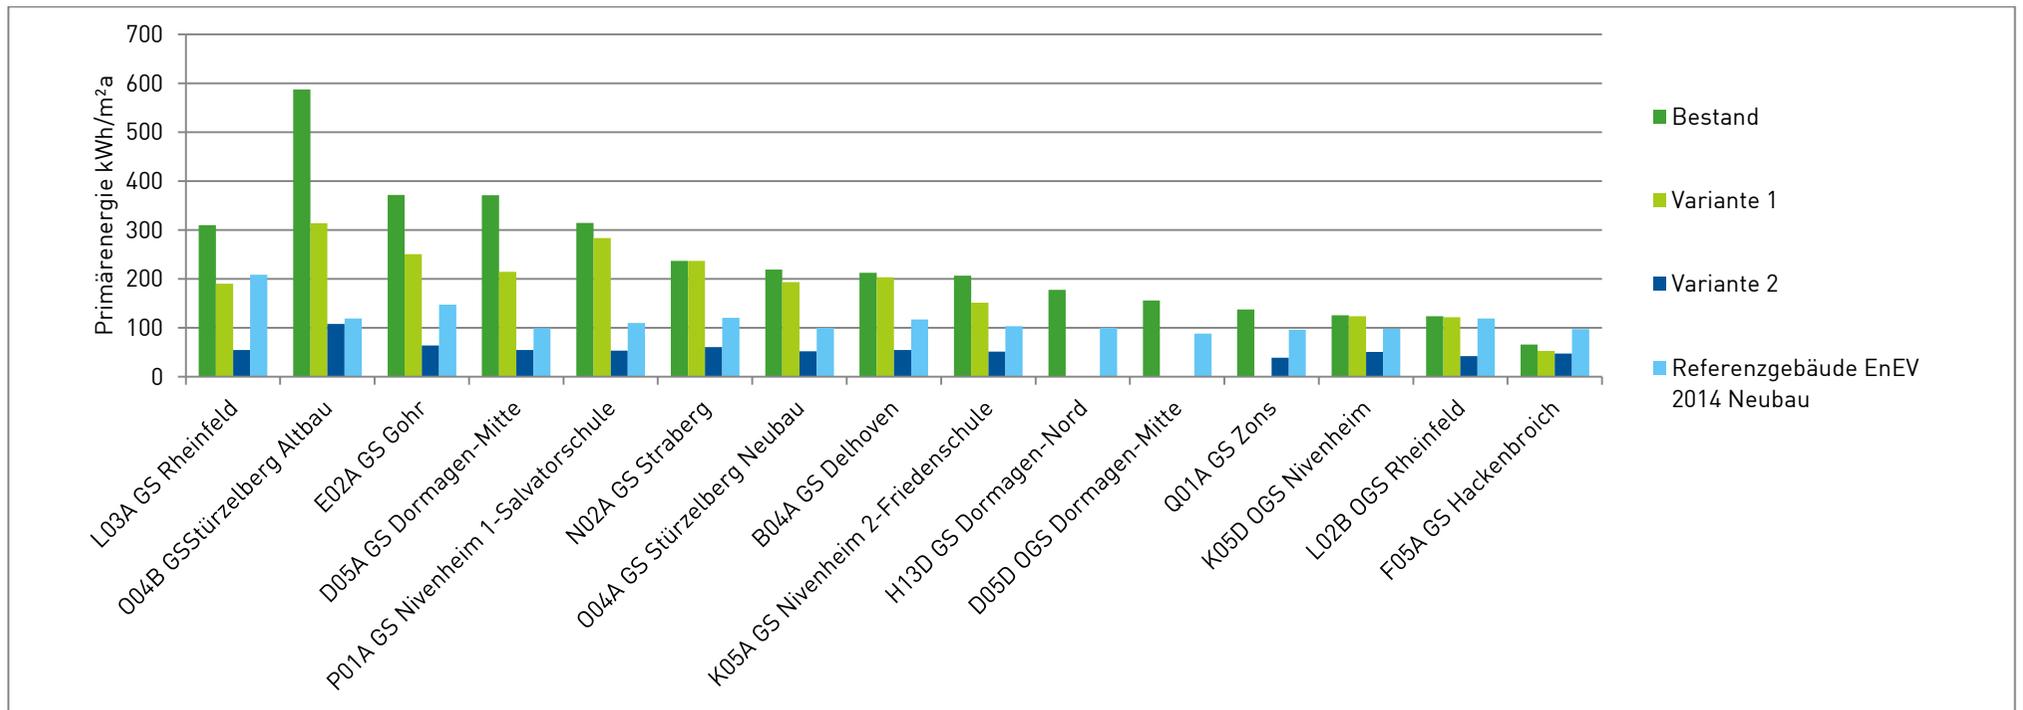
Abbildung 3-112: Primärenergiebedarf Schulen in kWh/m²a mit EnEV Randbedingungen (Fehlende Diagrammsäulen symbolisieren die Nichtanwendung der jeweiligen Variante)

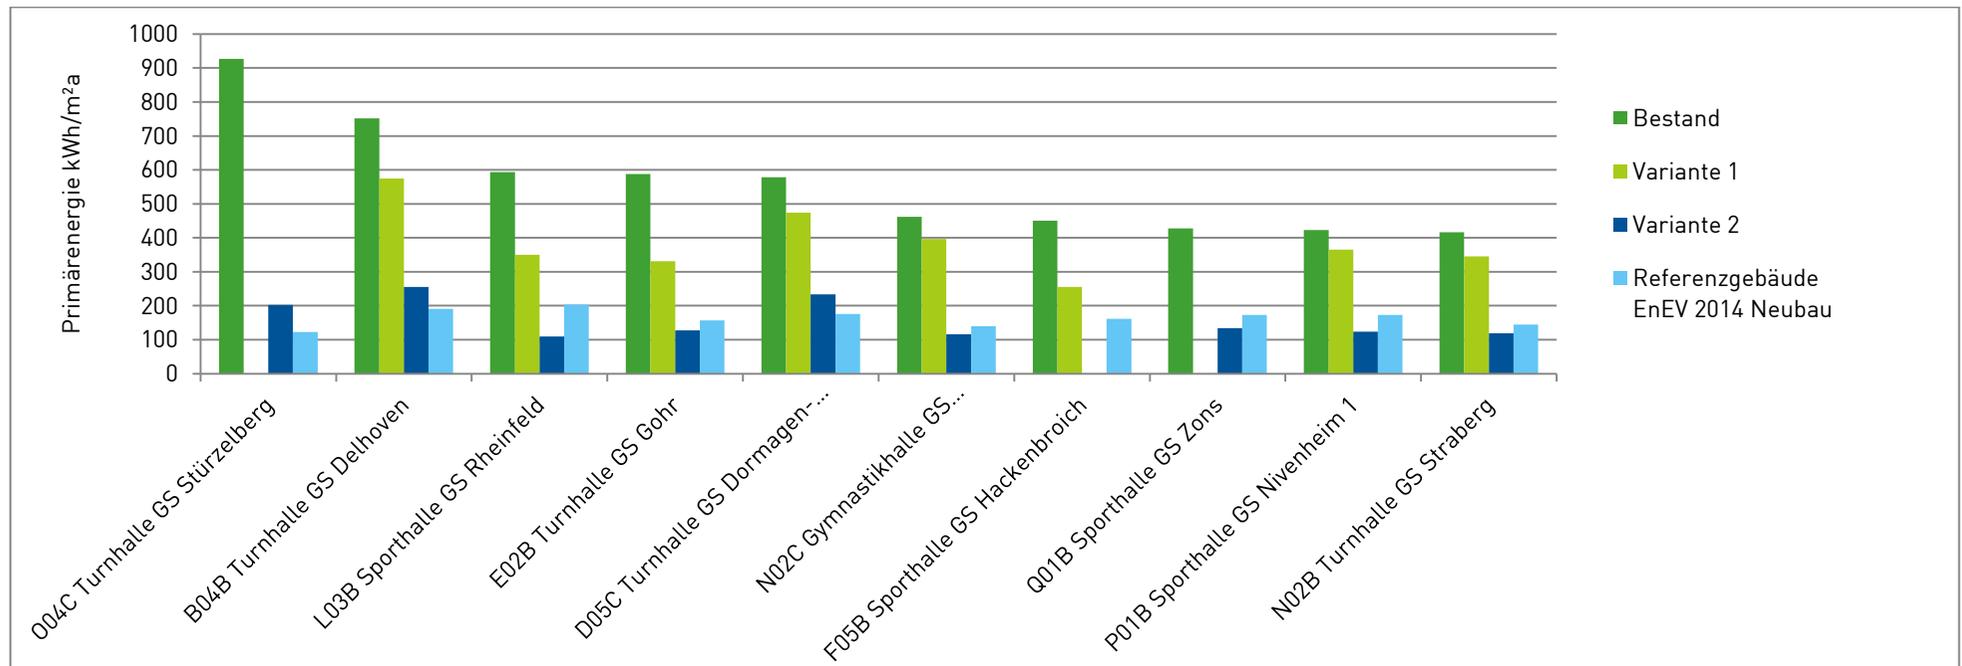
Abbildung 3-113: Primärenergiebedarf Turnhallen in kWh/m²a mit EnEV Randbedingungen (Fehlende Diagrammsäulen symbolisieren die Nichtanwendung der jeweiligen Variante)

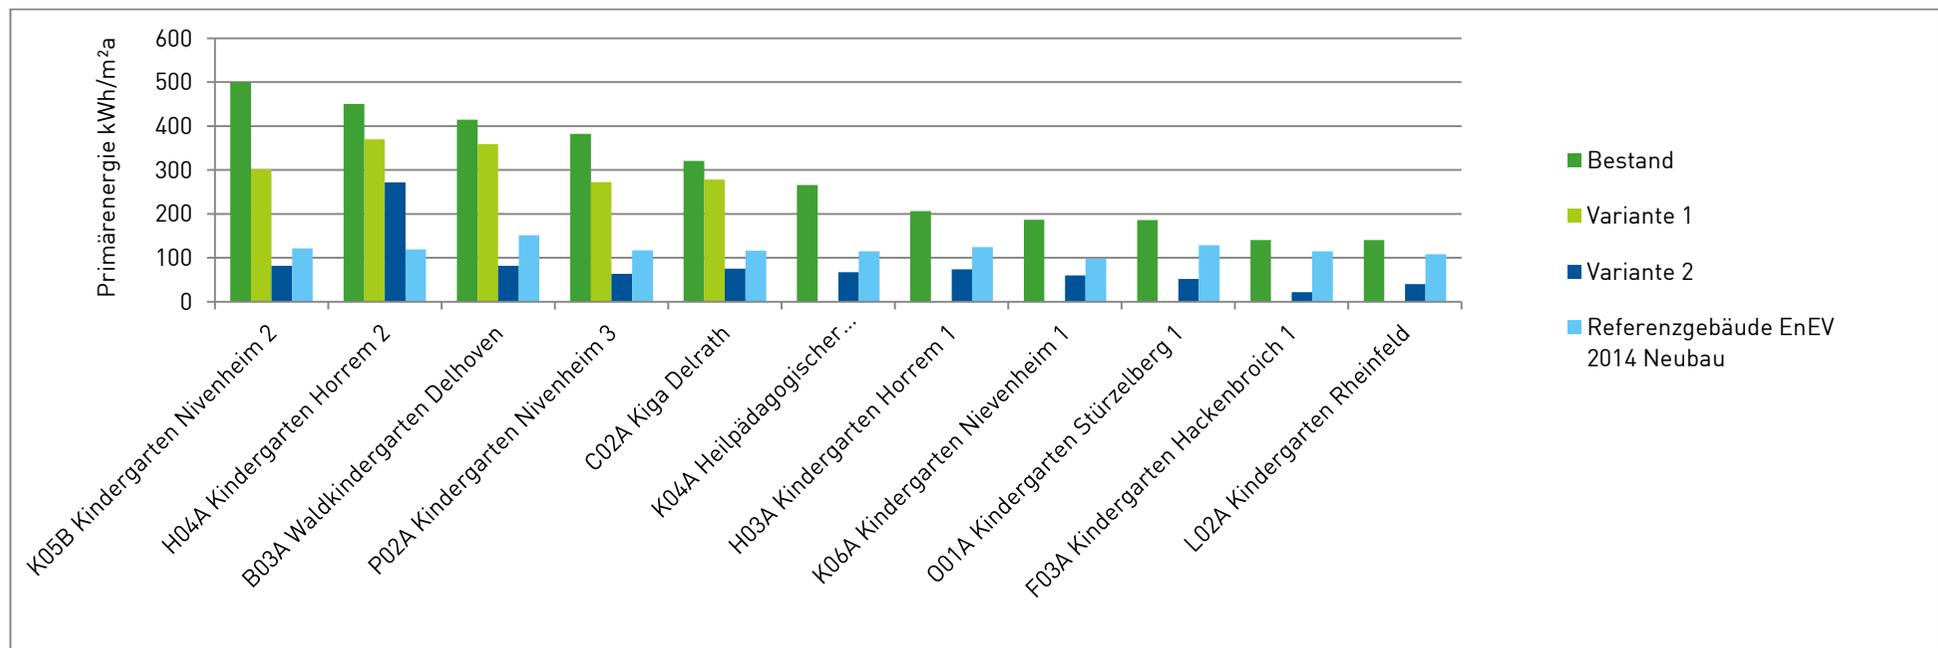
Abbildung 3-114: Primärenergiebedarf Kindergärten in kWh/m²a mit EnEV Randbedingungen (Fehlende Diagrammsäulen symbolisieren die Nichtanwendung der jeweiligen Variante)
