**Gutachten zur
naturverträglichen Instandhaltung
der mittelalterlichen Stadtmauer von Zons
(2. BA der Westmauer von Dormagen-Zons)**

Mai 2021

Haus der Natur –
Biologische Station im
Rhein-Kreis Neuss e.V.
Kloster Knechtsteden 13
41540 Dormagen
Tel.: 02133 - 50 23 0
info@biostation-neuss.de
www.biostation-neuss.de

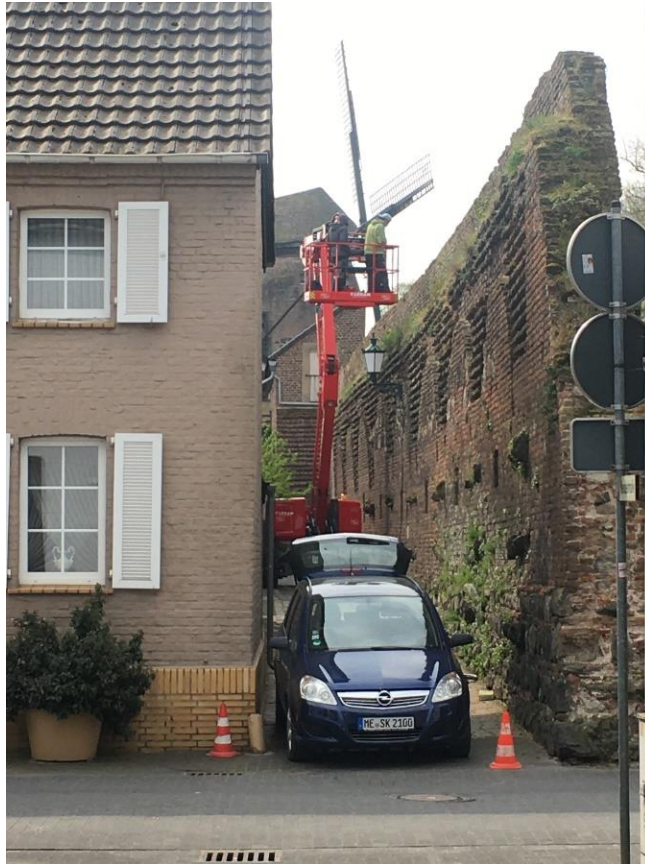
Abbildung 2: Spektakuläre Probennahme mit der selbstfahrenden Arbeitsbühne. (A. Dahl)

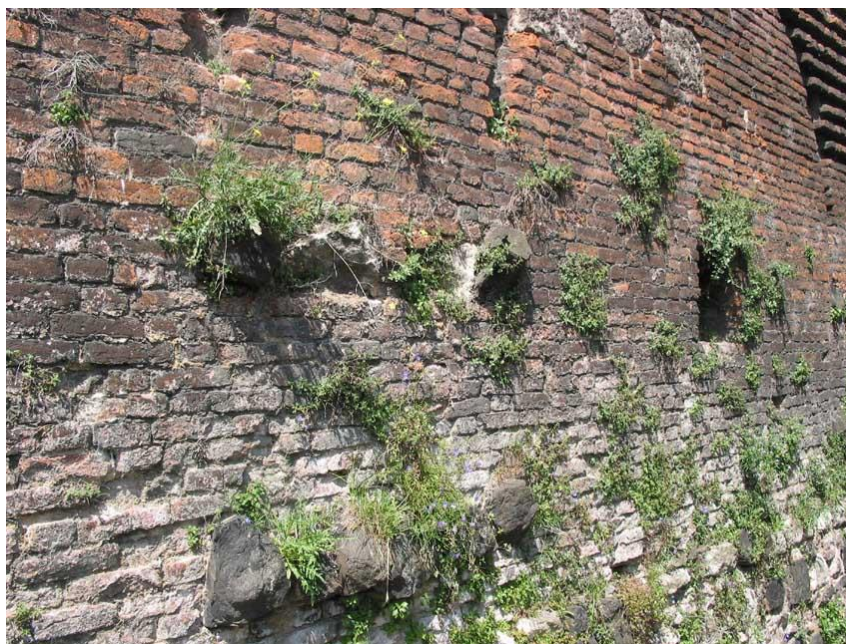
Die Ausbildung der Mauerglaskraut-Gesellschaft ist im Bereich der Untersuchungs-Sektoren 19 c & d bis 25 c & d sehr artenreich und typisch ausgebildet. Außerdem ist die Mauerglaskraut-Gesellschaft bzw. sind charakteristische Arten dieser Gesellschaft über die gesamte Mauerlänge im Bereich des Naturstein-Sockels (4d-26d) und des Mauerfußes zu finden. Unter anderem mit der Rundblättrigen Glockenblume (*Campanula rotundifolia*), dem Gewöhnlichen Natternkopf (*Echium vulgare*) und dem Schmalblättrigen Doppelsamen (*Diplotaxis tenuifolia*) weist sie auffällig blühende Pflanzenarten auf, die den ästhetischen Wert unterstreichen und auch dem Besucher ein ansprechendes Bild vermitteln.

Abbildung 4: Die Mauerglaskraut-Gesellschaft im April 2021. (T. Braun)

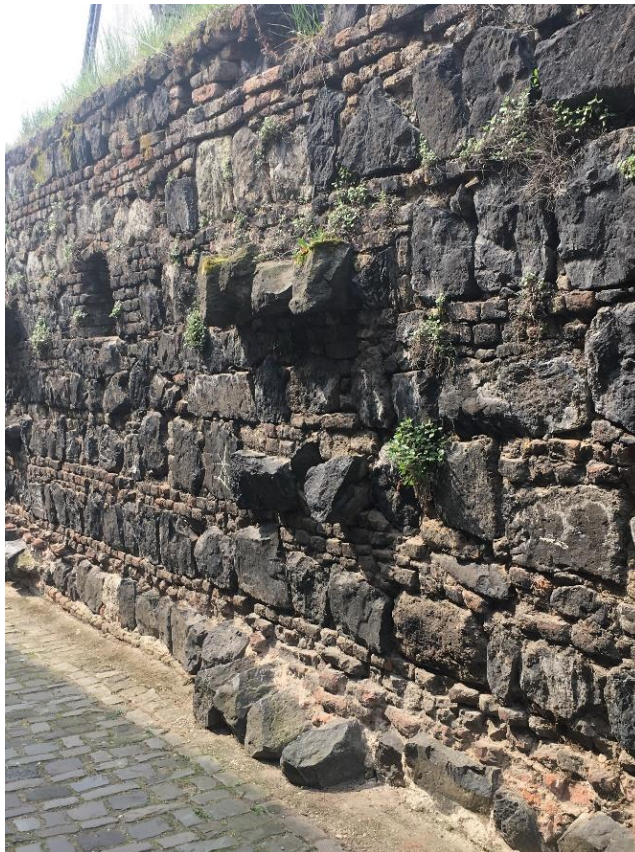
Abbildung 8: Mauerflanke und Mauerfuß mit Glaskraut-Vegetation und vielen Versteckmöglichkeiten für Kleintiere, u.a. für Landschnecken. (A. Dahl)

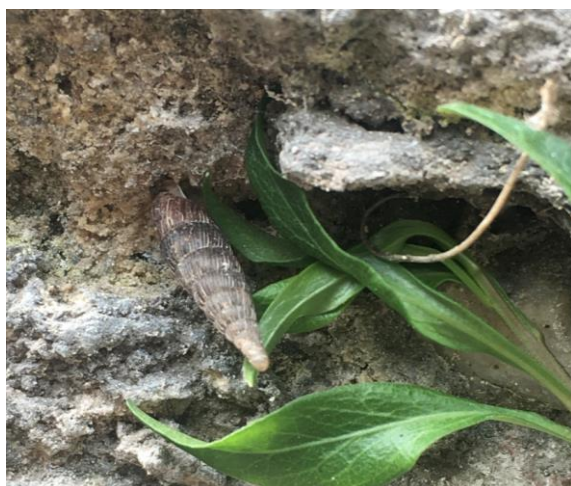
Abbildung 9: *Alinda biplicata*, Abschnitt 20-c. Am Mauerfuß sind Schließmundschnecken zahlreich und leicht zu entdecken. (A. Dahl)

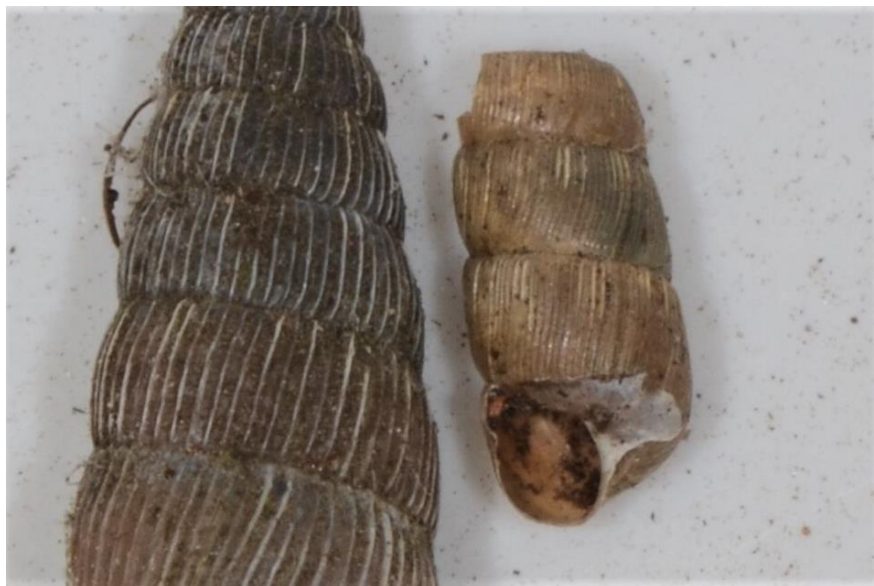
Abbildung 10: *Alinda biplicata* (links) und *Balea perversa*, Leerschale (rechts). Im Vergleich zu *Alinda biplicata* fallen bei *Balea perversa* die hellere Gehäusefarbe, dichtere Rippung und schlankere Form auf. Zons, 29. April 2021 (A. Dahl)

Die eigentliche Überraschung der Untersuchung ist *Balea perversa*. Die Art wird zwar immer wieder in der Literatur für Zons angegeben, die Angaben beruhen aber auf der Arbeit von SCHLICKUM & THIELE (1962), d.h. seit mindestens 60 Jahren ist *Balea perversa* nicht mehr in Zons und der weiteren Umgebung nachgewiesen worden. In der Untersuchung fanden sich typische Leerschalen an drei verschiedenen Probeflächen. Da sich *B. perversa* bekanntlich sehr gut verstecken kann (vgl. z.B. DRES (2010) und GITTENBERGER et al. (1984)), ist von einer lebenden Population im Mauerabschnitt Mühlenstraße auszugehen.

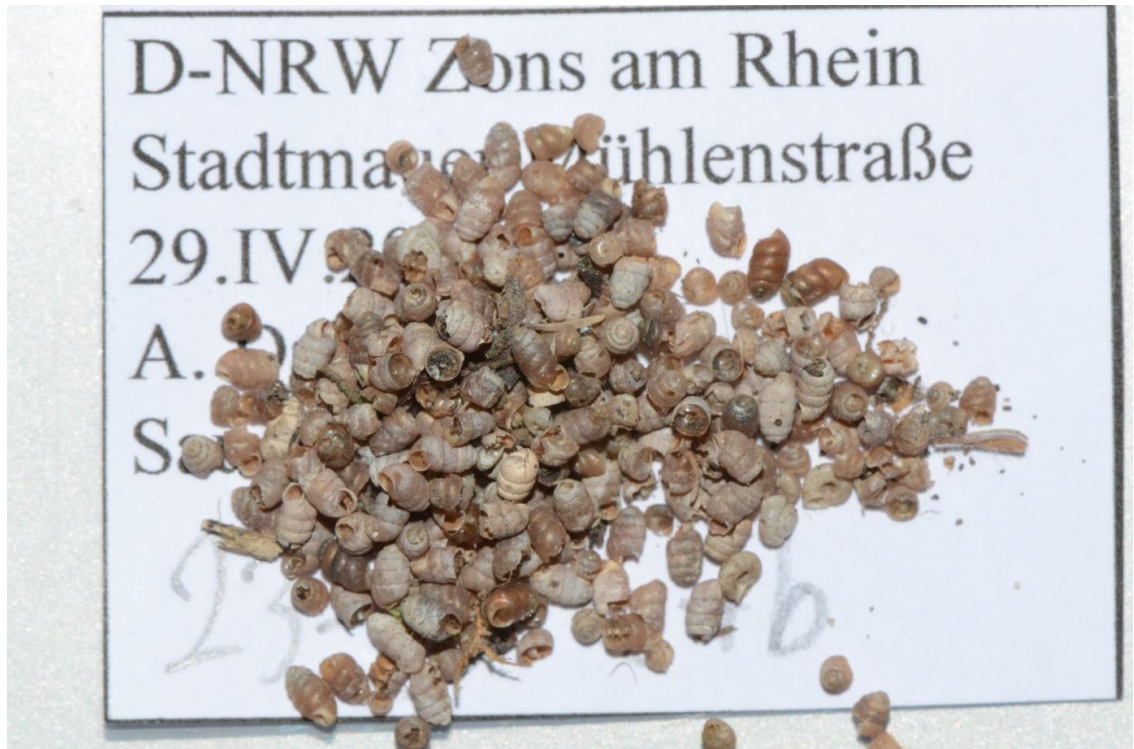
Abbildung 11: "Wer die Schnecken liebt, der siebt". Auslese einer einzelnen Saugprobe vom Mauerkopf, Abschnitt 23-26 a+b (Mauerkopf am Nordende. Massenvorkommen von *Pupilla muscorum*, im Bild sind etwa 350 Gehäuse zu sehen. (A. Dahl)

Die Moos-Puppenschnecke wurde in ALLEN untersuchten Probeflächen der Mauer an der Mühlenstraße festgestellt und ist dort teilweise massenhaft zu finden.

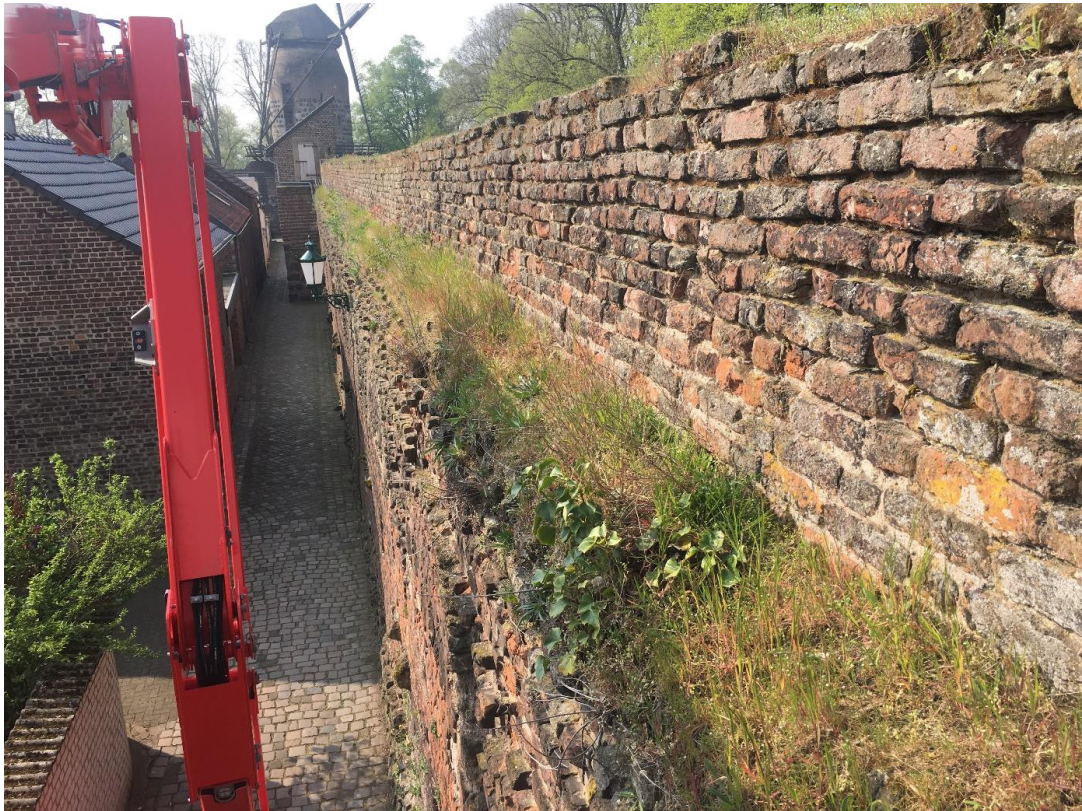
Abbildung 13: Auf der Mauerkrone und dem Sims (im Bild) hat sich ein bandförmiger Trockenbiotop entwickelt. (A. Dahl)

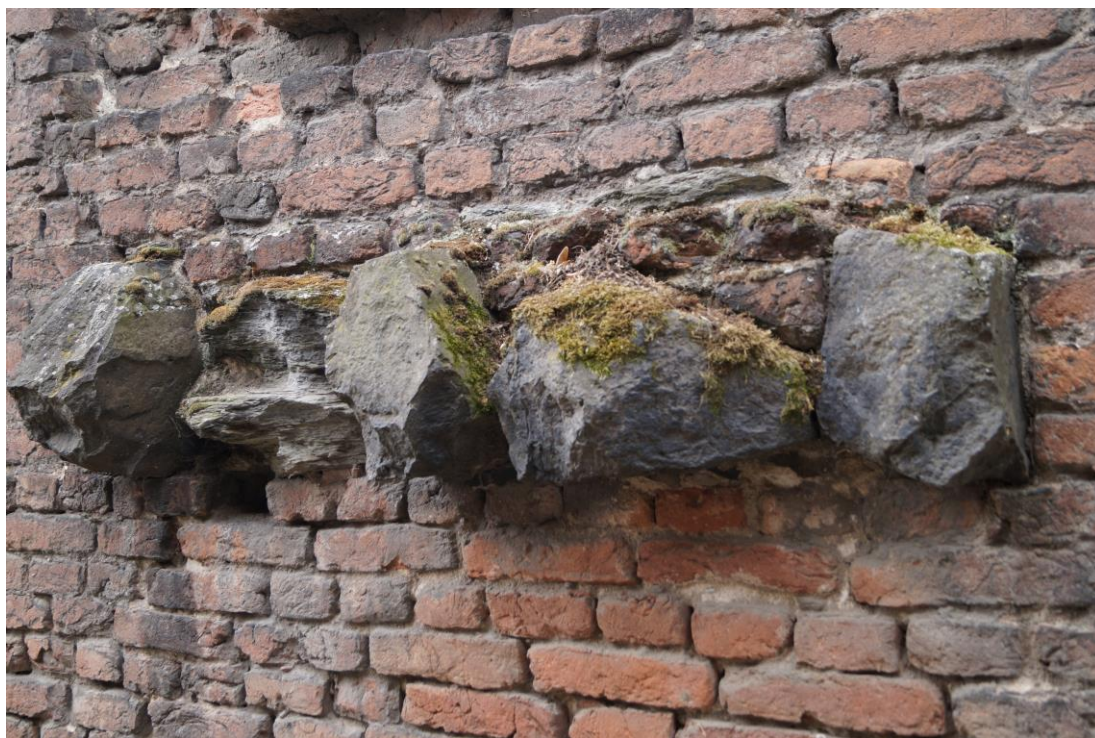
Abbildung 15: Aus der Mauer hervorstehende Natursteinblöcke mit typischer Moosflora und zahlreichen Habitatnischen. (T. Braun)

Für geschädigte und vollständig verlorene Backstein-Ziegel und Natursteinblöcke gilt prinzipiell, dass sie zu ersetzen oder zur erneuern sind, wenn durch die vorhandene Lücke eine weitere Schädigung des Mauergefüges zu erwarten ist. Falls kein vollständiger Austausch erforderlich ist, sind Passstücke einzusetzen. Das Schließen von Fehlstellen im Mauerwerk soll ausschließlich den Charakter von Reparaturen und schadensvorbeugenden Maßnahmen haben und der Bewahrung des Status quo der Sichtquaderschale dienen. Fehlstellen, für die keine Folgeschäden zu erwarten sind oder in denen nachweislich seltene Tier- und Pflanzenarten vorkommen, genießen den Status von Öko-Nischen und verdienen Schutz.

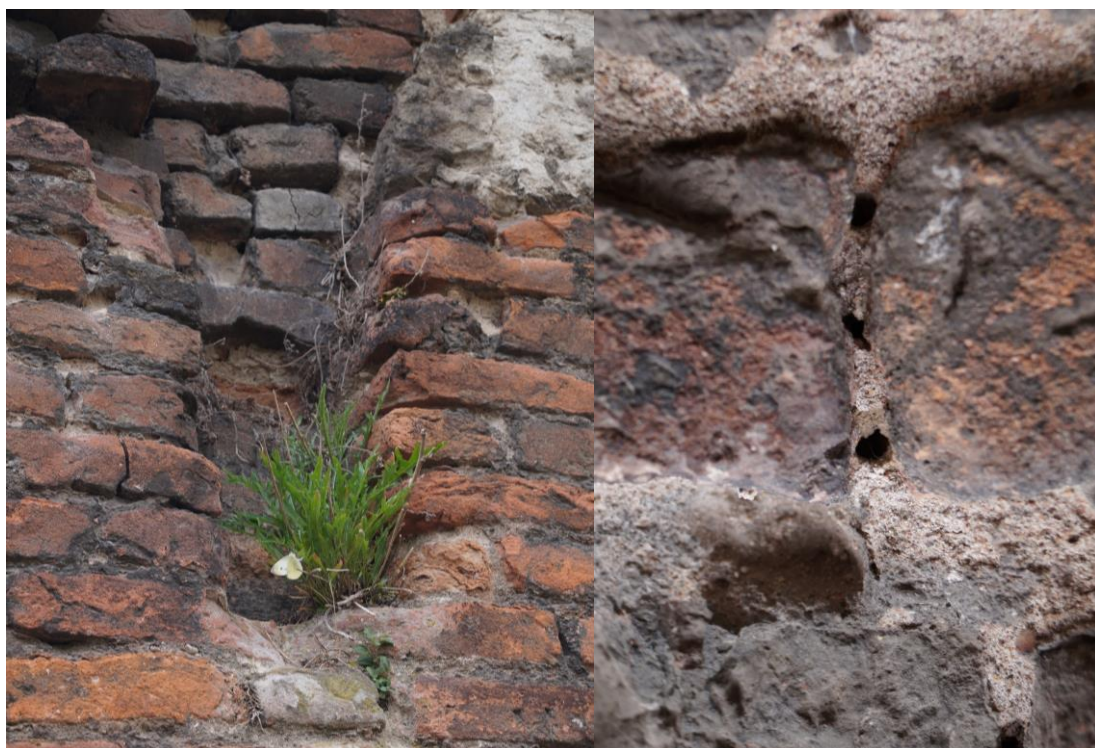
Abbildung 16: Nischen, Vorsprünge und verwittrte Kalkfugen sind bedeutende Habitatstrukturen für mauertypische Pflanzen und Tierarten. (T. Braun)

Als Fugenmörtel wird ein diffusionsoffener Kalkmörtel empfohlen, welcher aufgrund seiner kapillaren Wasserleitfähigkeit Mauerfeuchte nach außen abführen kann. Der Mörtel muss eine geringere Festigkeit als die Werksteine haben, um Schäden an den Flanken der Werksteine zu vermeiden. Als Versetz- und Fugenmörtel ist ein nichthydraulischer Kalkmörtel, entsprechend dem historisch verwendeten Material einzusetzen. Dabei werden Branntkalk

und feuchter Sand gemischt. Durch verbleibende Branntkalknester (»Kalkspatzen«) wird bei deren späterer Reaktion mit Kohlendioxid eine höhere Festigkeit des Mauergefüges erzielt. Der große Vorteil dieses diffusionsoffenen durch Luftkontakt aushärtenden „künstlicher Kalksteins“ liegt in seiner Wasser ableitenden Fähigkeit (vgl.: <https://www.db-bauzeitung.de/bauen-im-bestand/historische-bautechniken/kalkmoertel/> (db 12|2019, Christian Kayser (2020))).

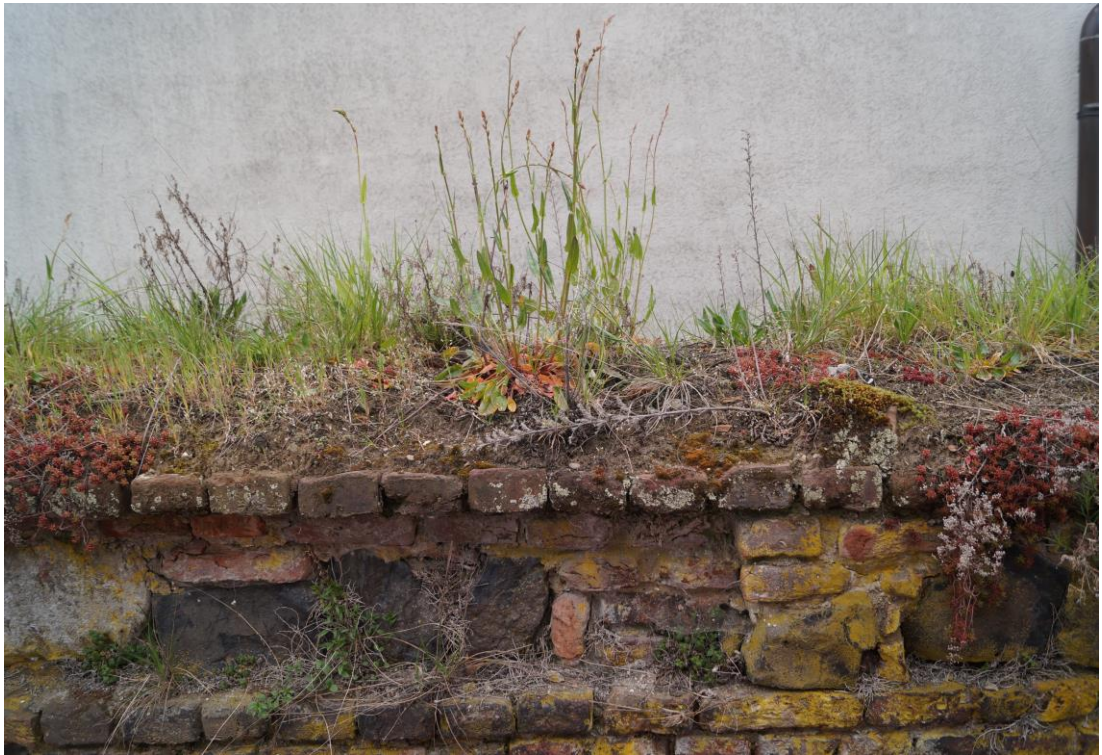
Als Zeugnis des historischen Mauerbaus und damit als kulturhistorisch bedeutender Bestandteil der Mauer muss der im untersuchten Mauerabschnitt auf ca. drei Meter erhaltene Bodenabdeckung der Mauerkrone (11-12a) verstanden werden. Diese ursprünglich oft aus zwei Grassodenlagen aufgebaute Abdeckung der Mauerkrone diente als Verwitterungsschutz (Frost, eindringendes Wasser) und stellt als altüberbrachte ingenieurbiologische Leistung einen erhaltenswerten Bestandteil der mittelalterlichen Zonser Mauer dar (vgl. hierzu GRIMBACH 1987). Darüber hinaus stellt diese auch aus anderen Landesteilen NRWs bekannte Erdabdeckung der Mauerkrone, ebenso wie die im englischen Sprachraum als „Mudcap“ bezeichnete Mauerabdeckung, z.B. in der Cotswold-Region auch ein hohes naturschutzfachliches, die Biodiversität steigerndes Potential dar. So gibt es in England sogar ein Projekt, bei dem solche Mauerhabitate neu etabliert werden sollen (schr. Mittl. C. Schmidt 2021).

Abbildung 19: Die Erdabdeckung auf der Westmauer nördlich des ehemaligen Feldtores mit Weißem Mauerpfeffer (*Sedum album*) und Nestern bodenbrütender Wildbienen. (T. Braun)

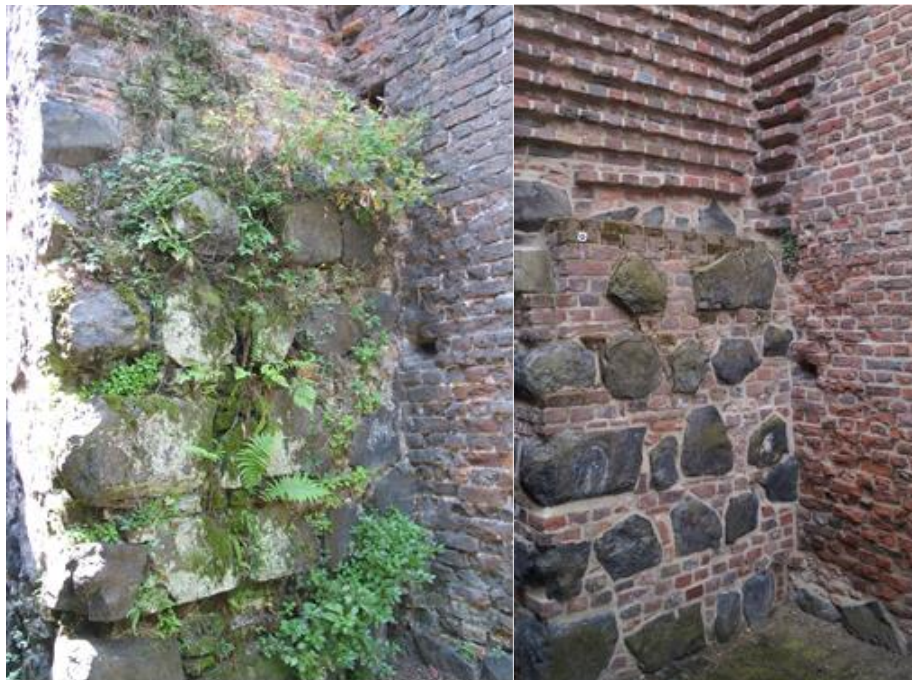
Bedauerlicherweise blieben aber bis in die jüngste Vergangenheit diese Belange auch in Zons weitgehend unberücksichtigt, so dass ehemals hochwertigste kultur- und naturhistorische Bauwerkssubstanz in einen Zustand von Neubauten verwandelt wurden.

Abbildung 20: Nordexponierte Seite des Wachtürmchens an der Westmauer im Mai 2010 und „saubersanierter Neubau-Zustand“ nach der Sanierung 2021. (T. Braun)

3. Grundsätzlich sind nur die zum Erhalt der Mauer unabdingbar dringend erforderlichen Sanierungsarbeiten durchzuführen. Das heißt, dass von der bisherigen Praxis, ein „neubauähnliches Mauerwerk“ zu schaffen, abzurücken ist.
Durchzuführen sind Sicherungsmaßnahmen zur Erhaltung der Mauersubstanz und der Mauerstabilität, wie das Beseitigen von Mauer-Rissen (nicht Risse einzelner Fugen) oder gelösten Steinen und Steinlagen im Mauerkronenbereich (hier sind bes. Sicherungsmaßnahmen zum Erhalt vorhandener Vegetation und Arten erforderlich). Auch die Beseitigung in der Mauer wurzelnder Gehölze, insbesondere im Bereich des Simses (Brombeere, Efeu, Hundsrose) sind so weit wie erforderlich vorzunehmen.

Eine Oberflächenreinigung hat nicht zu erfolgen. „Weder Flechten, Moose oder Algen müssen aus Gründen der Substanzerhaltung oder Schadensvermeidung abgenommen werden“. „Vielmehr beeinträchtigen Reinigungsmaßnahmen massiv die Gesteinsoberfläche“ (BEIERKUHNEIN 2011: S. 72). Während Moosdecken ein Zurückwittern reduzieren, bildet Flechtenbewuchs (Krustenflechten) eine mit dem Gestein verwachsene Epidermis, welche „aufgrund ihrer hydrophoben Eigenschaften eine Schutzfunktion für das darunter liegende Gestein“ bewirkt (BEIERKUHNEIN 2011: S. 68).
