# Substanzaufnahme Instandsetzungskonzept Kostenschätzung

Objekt: Schwimmhalle  
Robert-Koch-Straße  
41539 Dormagen

Datum: 26. Februar 2012

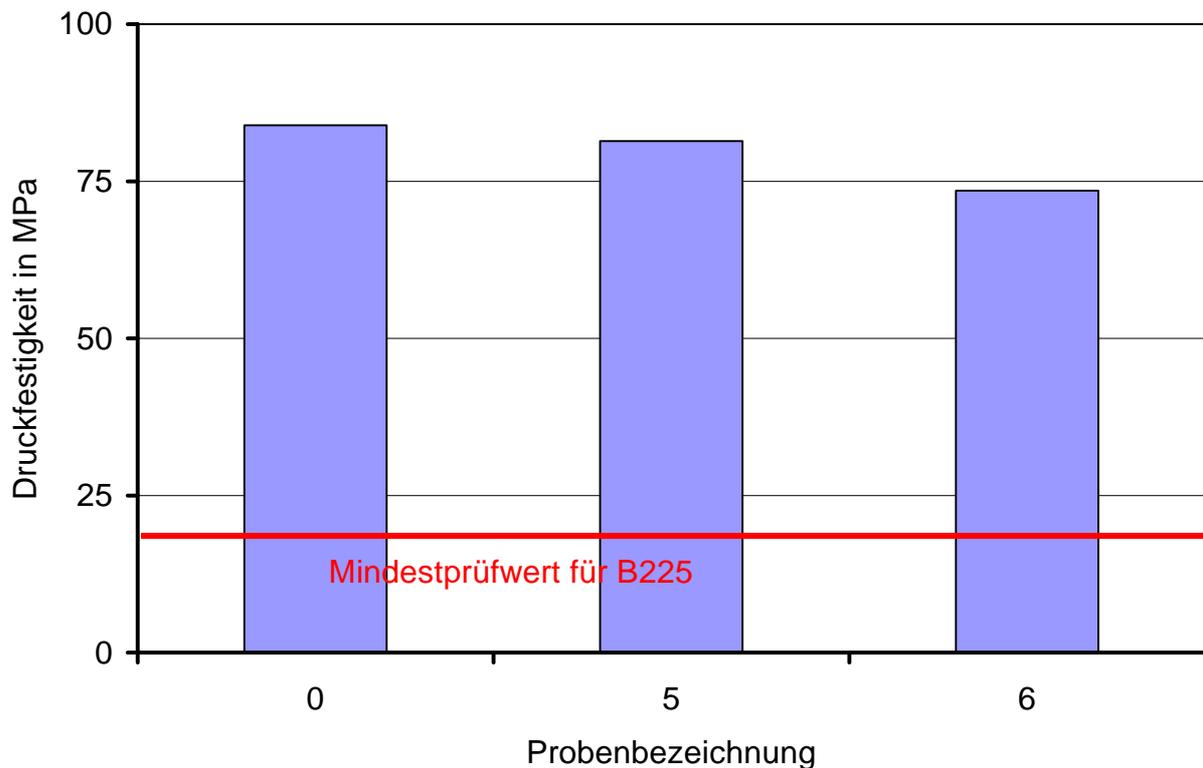
Bild 2: Darstellung der Einzelprüfwerte und Grenzlinie für die Beurteilung der Druckfestigkeit nach DIN 1048

Für den laut Genehmigungsstatik ausgewiesenen Beton der Güteklasse Bn225 ist als nachzuweisender Prüfwert gemäß DIN 1048 eine Unterschreitung von 15 % des Nennwertes tolerierbar. Die hier geprüften Festigkeiten liegen alle deutlich über den Anforderungen. Auch die Spaltzugversuche zeigen, dass der Beton eine gute Grundstruktur hat.

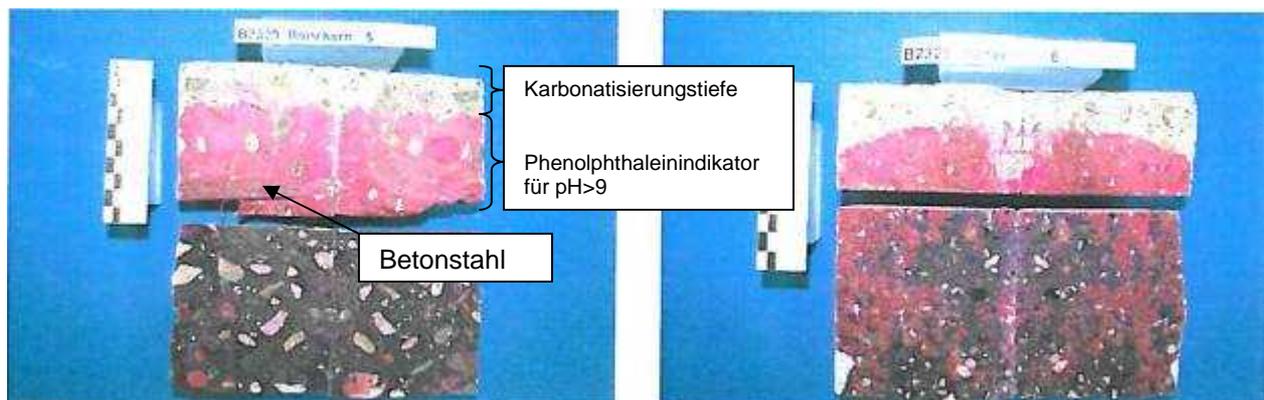
Die Beurteilung der Karbonatisierungstiefe muss in Verbindung mit der elektrolytischen Leitfähigkeit, der Lage der Betonstahlbewehrung und den vorliegenden Chloridgehalten bewertet werden. Das Bild 3 zeigt die Karbonatisierungstiefe und die Lage der Betonstahlbewehrung für die aus den Beckenwänden entnommenen Bohrkern.

Bild 3: Karbonatisierungstiefe der aus den Beckenwänden entnommenen Bohrkern

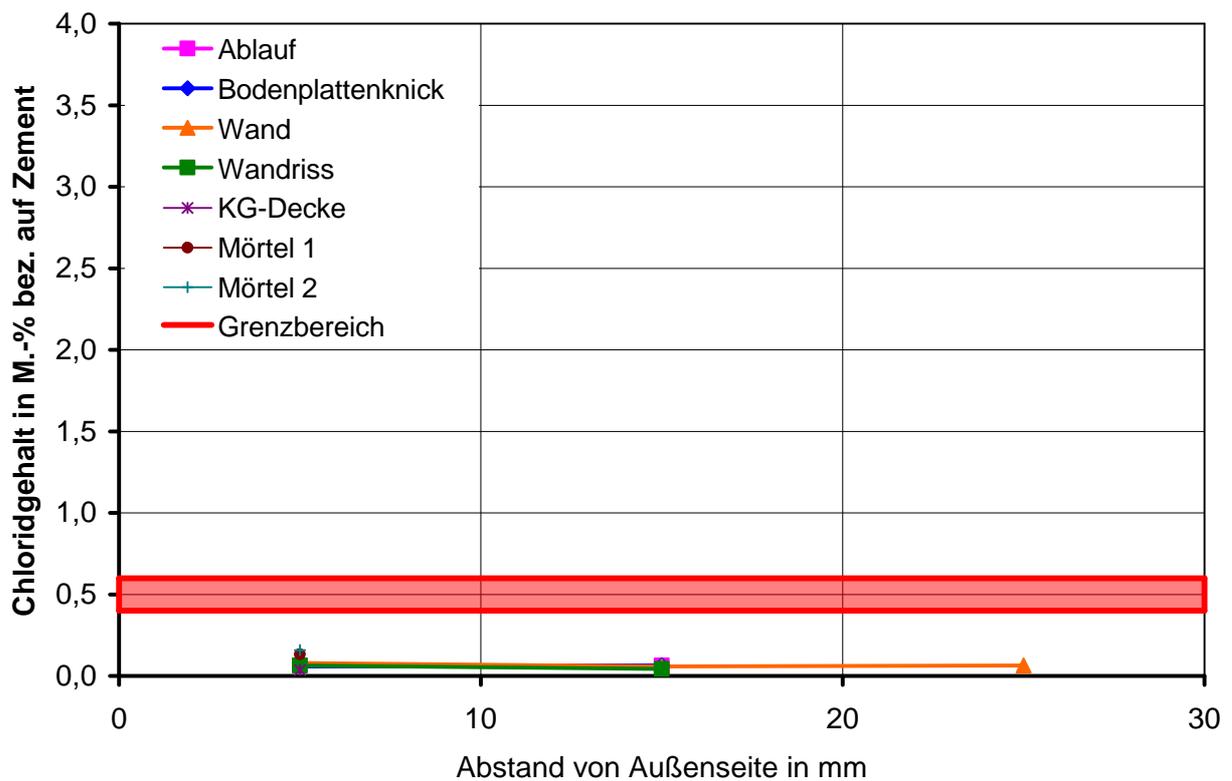
Bild 4: Chloridgehalte bezogen auf den Zementgehalt Untersuchungen /1/

Die Bilder 4 und 5 weisen einen rot markierten Bereich aus, für den kritische chloridinduzierte Makroelementkorrosion zu erwarten ist. Dieser Bereich wird nur am unteren Grenzwert für eine Probe erreicht.

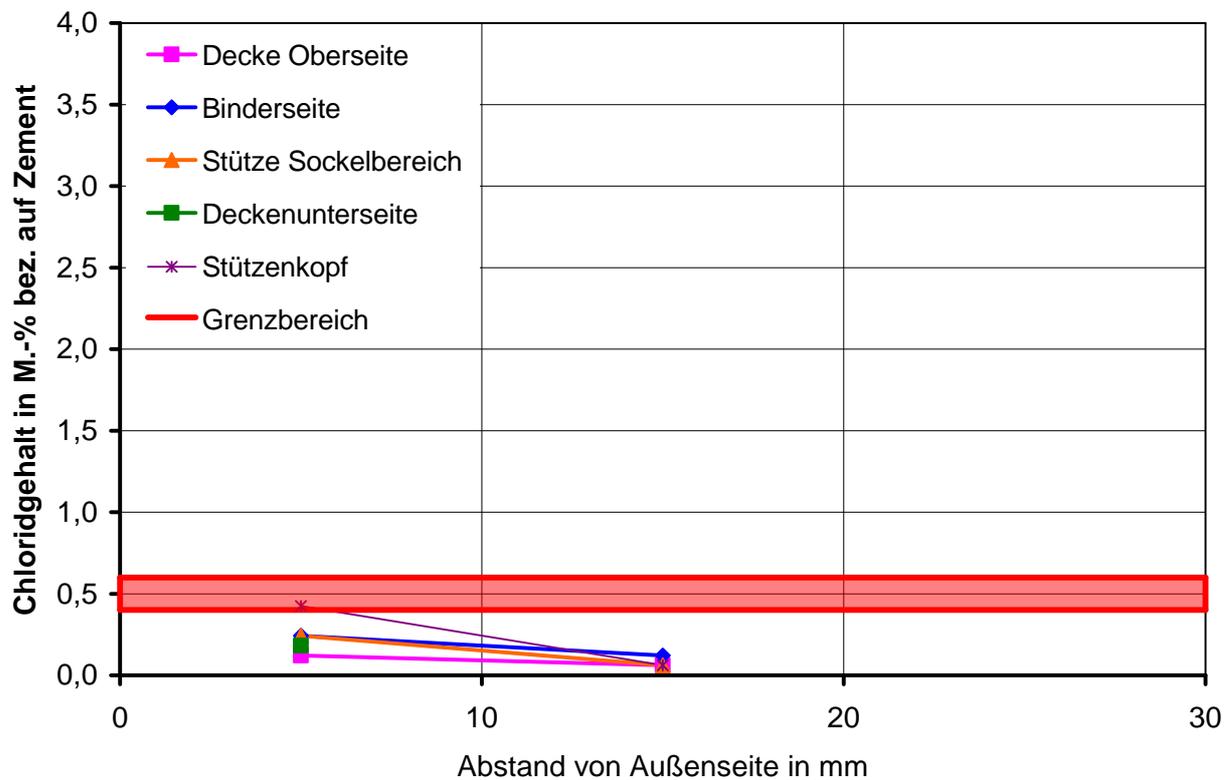
Bild 5: Chloridgehalte bezogen auf den Zementgehalt photometrische Bestimmung

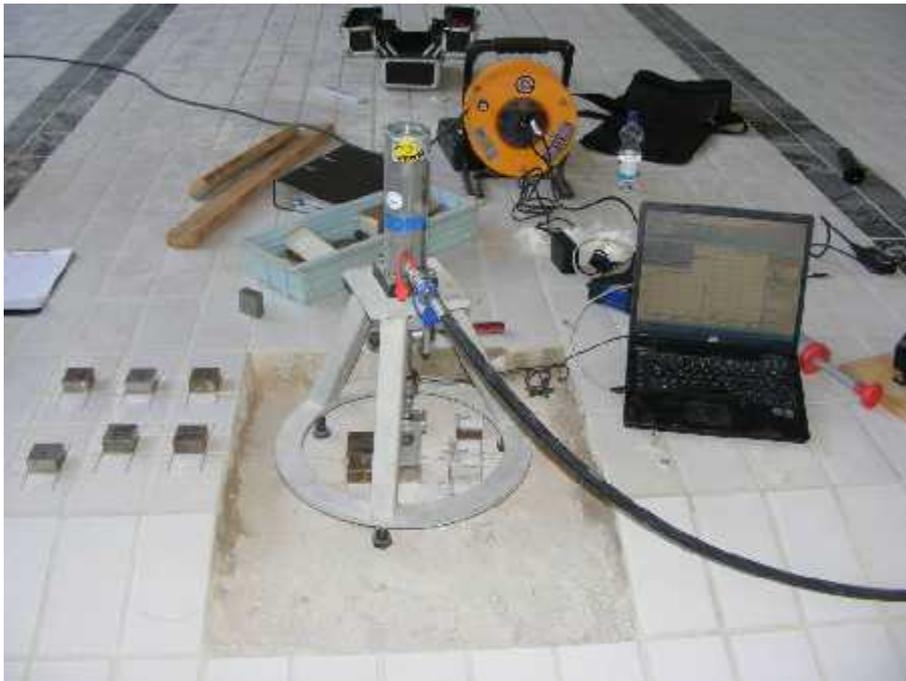
Bild 6: Haftzugprüfvorrichtung bei der Bestimmung der Haftzugfestigkeit der Betonoberflächen am Übergang zwischen Nichtschwimmer- und Schwimmerbereich; links sind 6 Stempel zu erkennen, bei den die Haftfestigkeit des Fliesenaufbaus im Dickmörtelbett geprüft wurde

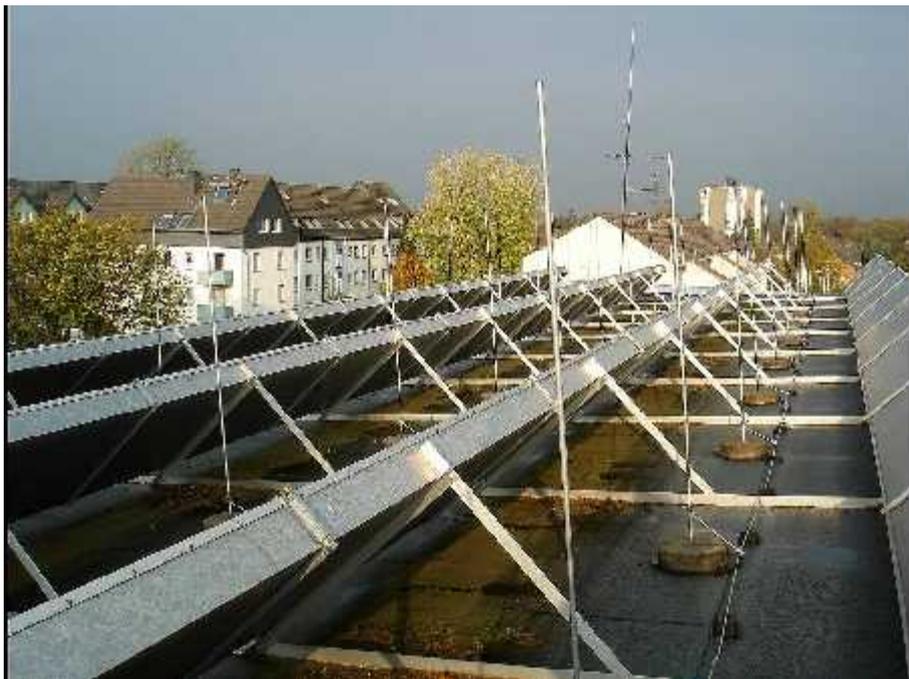
Die Dachfläche über der Schwimmhalle wurde zum Zeitpunkt der Begutachtung durch eine nachträglich aufgestellte Solaranlage zusätzlich belastet. Ein Standsicherheitsnachweis darüber war in der Bauakte nicht zu finden. Das Bild 11 zeigt einen Panoramablick über die Dachfläche.

Bild 11 Panoramabild der Dachfläche über der Schwimmhalle

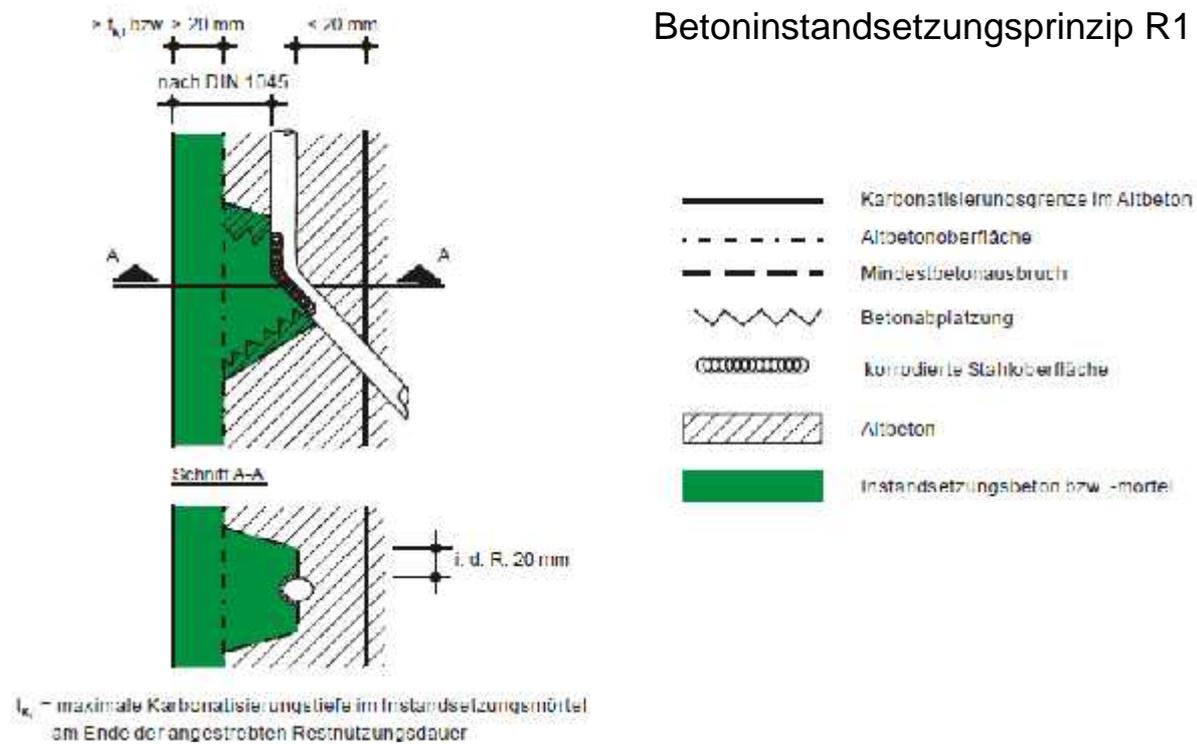
Bild 35: Im Falle einer karbonatisierungsinduzierten Korrosion wird das Instandsetzungsprinzip R1 angewendet /2/

In aller Regel wird das Instandsetzungsprinzip R1 Verwendung gemäß der Systemdarstellung in Bild 35 aus /2/ Verwendung finden. Als Karbonatisierungsschutz wird ein Oberflächenschutzsystem OS 4 gemäß /2/ vorgesehen.

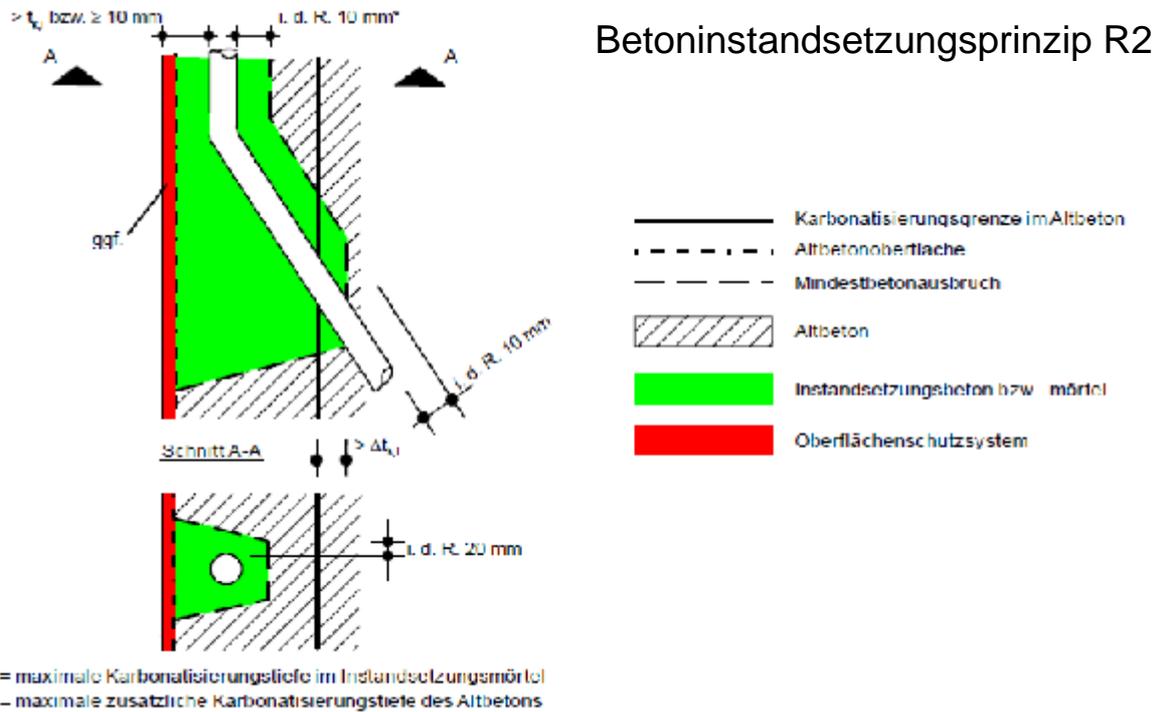
Bild 36: Im Falle einer karbonatisierungsinduzierten Korrosion wird das Instandsetzungsprinzip R2 angewendet, wenn Chloride im Bereich der Betondeckung zu vermuten sind /2/

Im Falle größerer Schäden wird ein Betonabtrag bis hinter die Bewehrung in Teilbereichen erforderlich. An den Stahlbetonstützenfüßen wird dieses z.B. entsprechend dem Schutzprinzip R2 gemäß Bild 36 aus /2/ vorgesehen. Als Oberflächenschutz ist im Decken-Sockel-Anschlussbereich eine Epoxidharzbeschichtung aufzutragen.

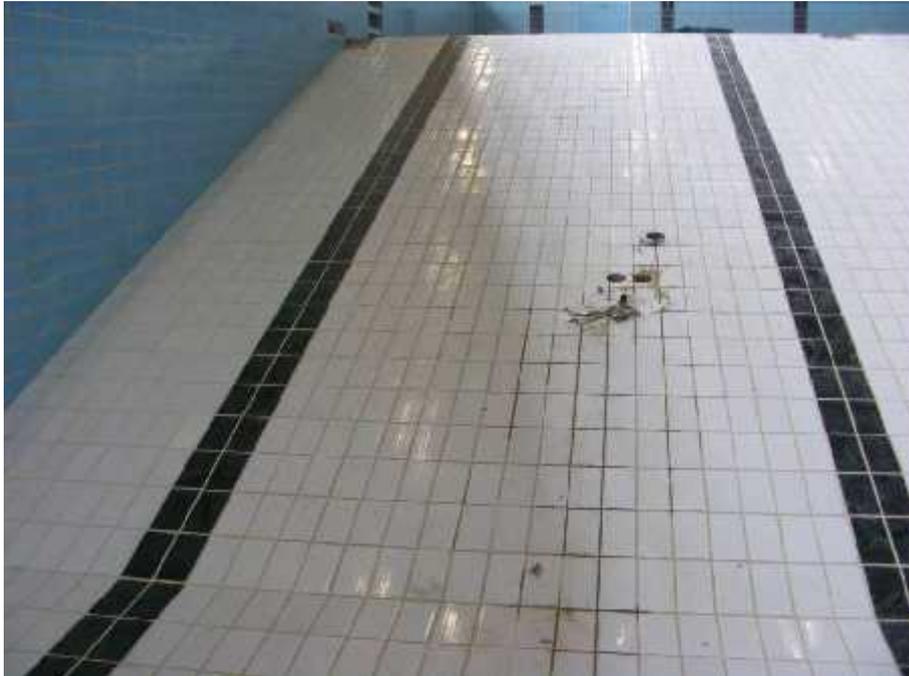
Bild A1: Bohrkernentnahmestellen im Bereich der Beckenschräge

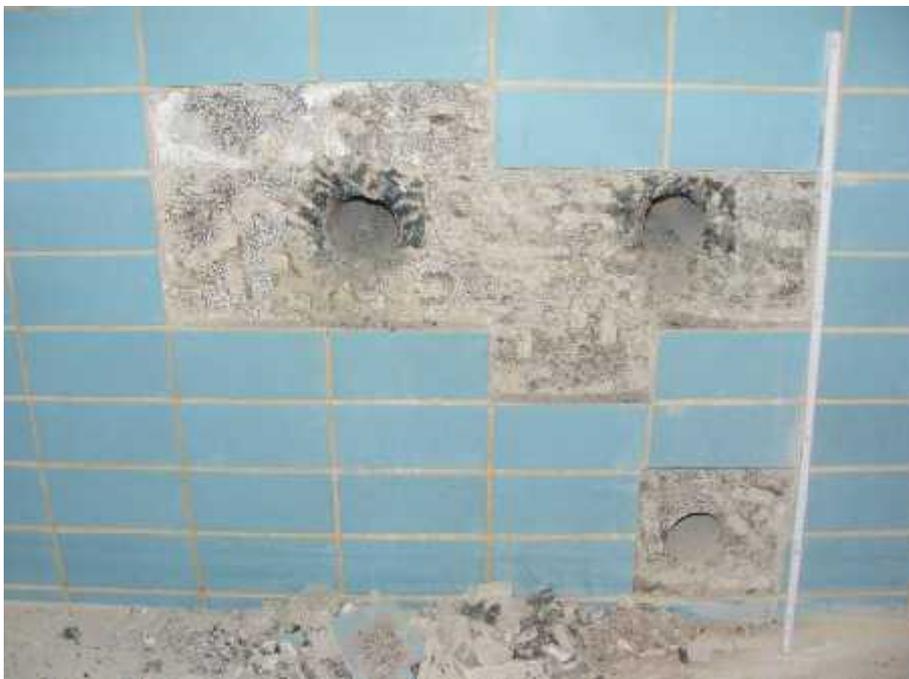
Bild A2: Bohrkernentnahmestellen im Bereich der Beckenwände

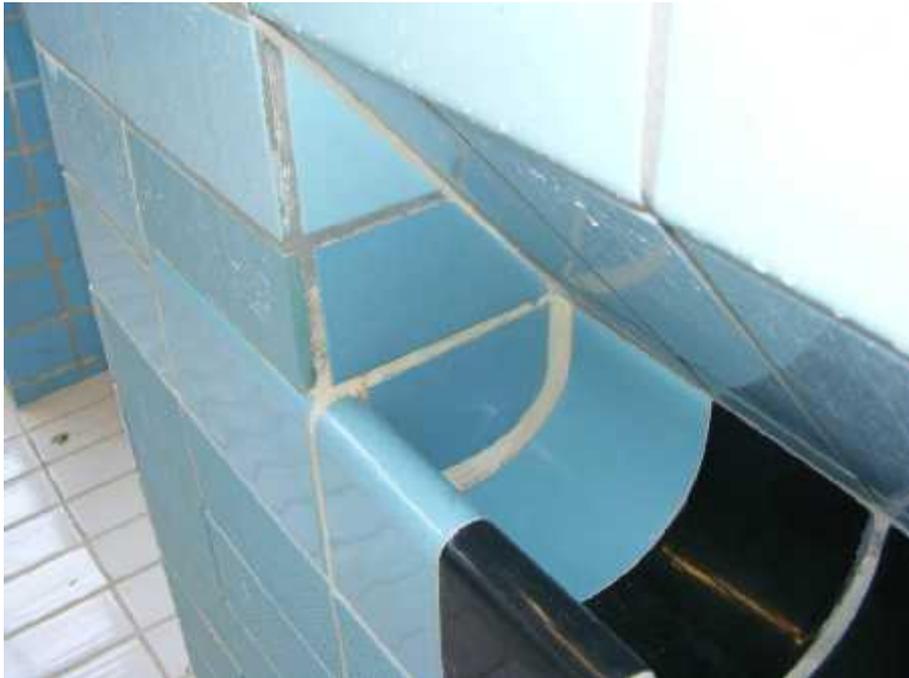
Bild A5: Detail Zustandsaufnahme des Schwallwasserrinnenkopfstückes

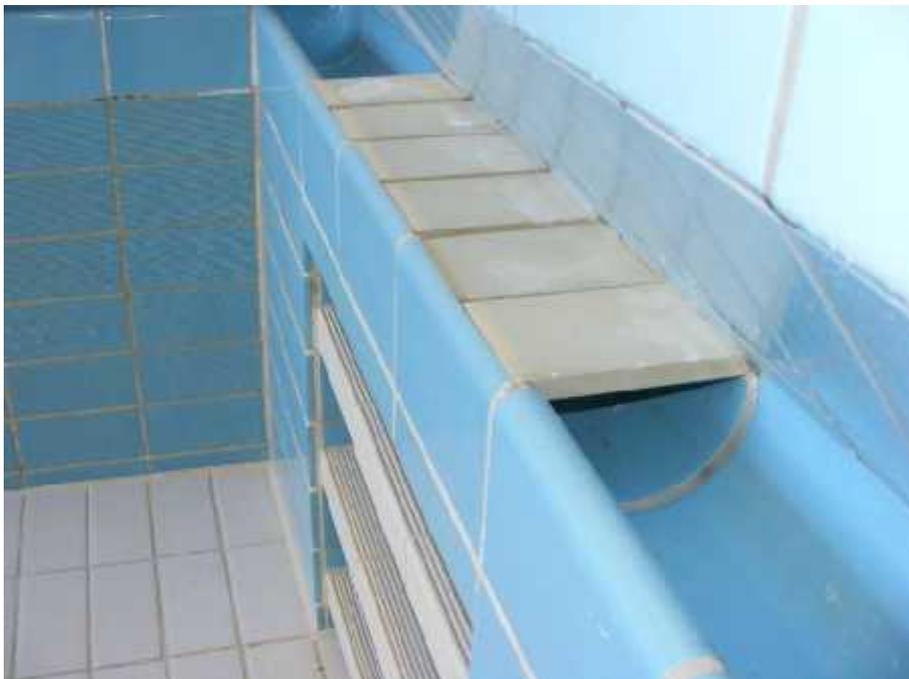
Bild A6: Detail aus Fliesen erstellte Einstiegsleiter

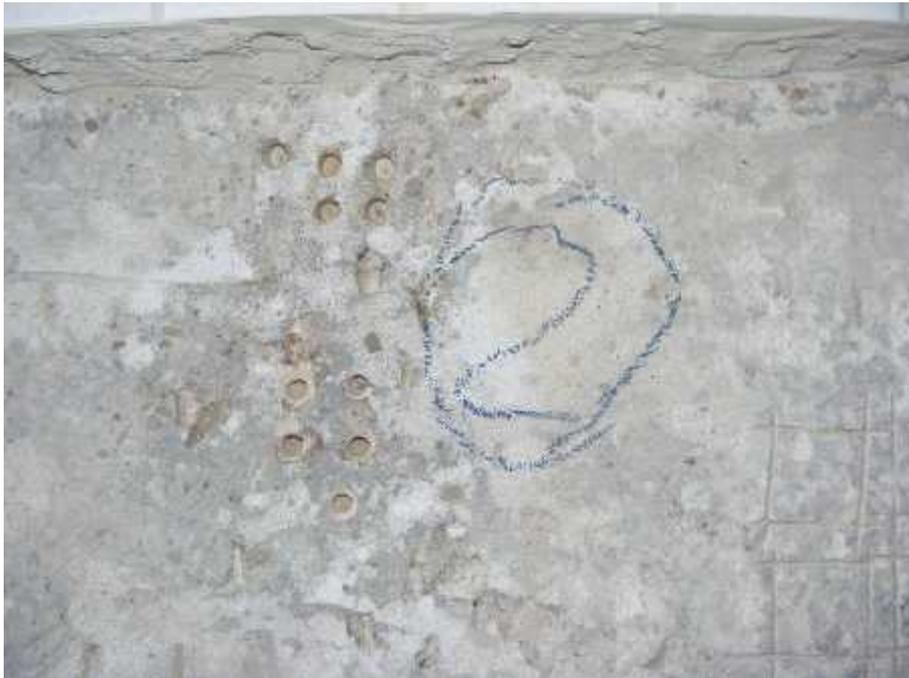
Bild A7: Bohrmehlentnahme am Beckenboden und eingeschnittene Betondeckung vor Haftzugprüfungen

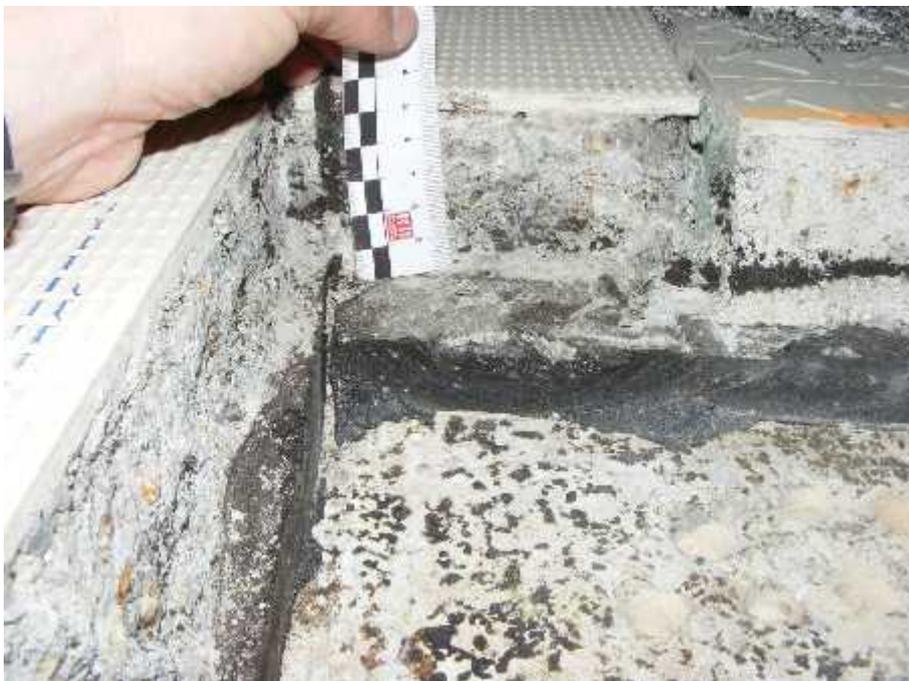
Bild A8: Fußbodenaufbau am Beckenrand

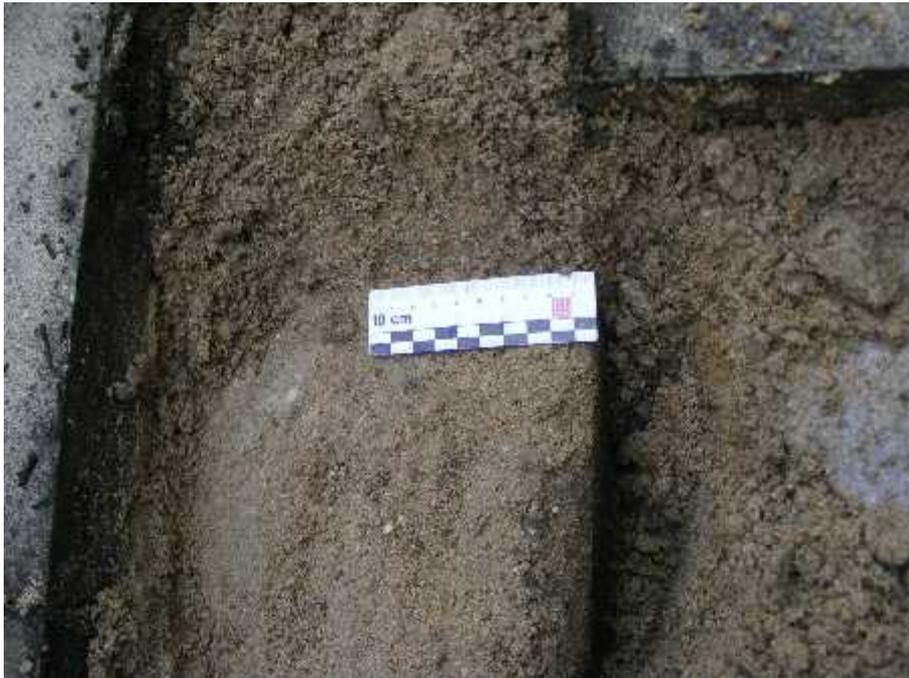
Bild A9: Bauteilöffnung Kelleraußentreppe Saunatrakt

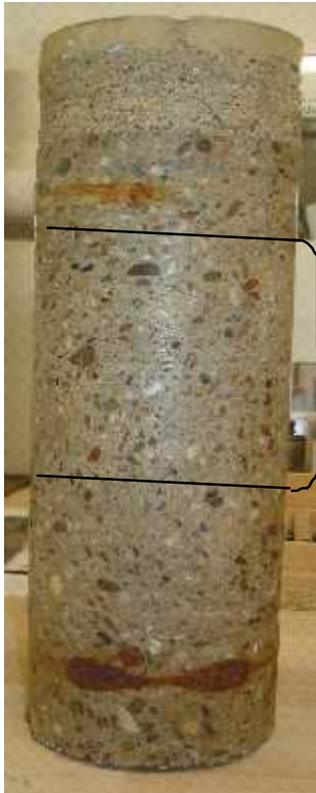
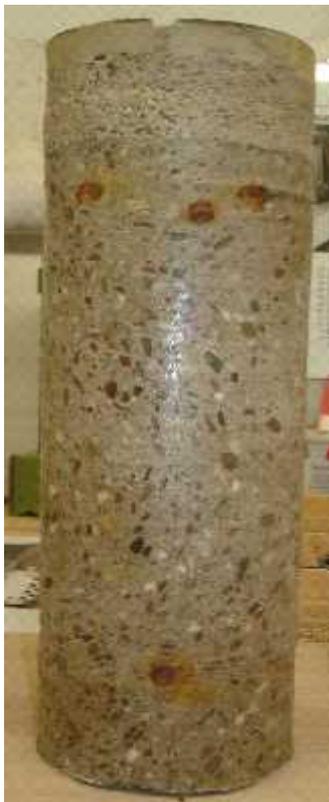
**Pos. : 0**      **Bohrkern Beckenwand**

Bohrkern :             $\varnothing 100, l=25\text{cm}$

Aufbau:                Estrich-Belag ca. 3cm  
Beton grau

Bewehrung oben :    $\varnothing 8\text{mm}$ -Abstand von oben ca. 2,5cm bis Mitte Stab

Bewehrung unten:    $\varnothing 14$ -Abstand von unten ca.4cm bis Mitte Stab

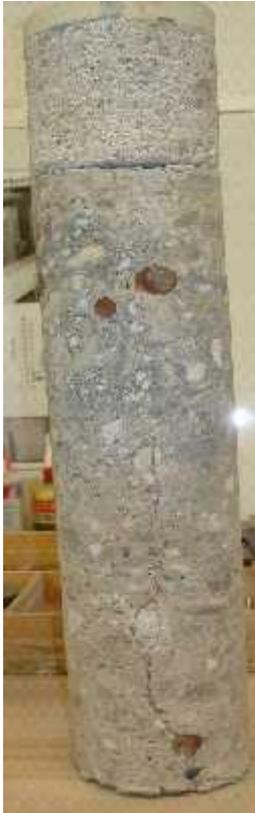
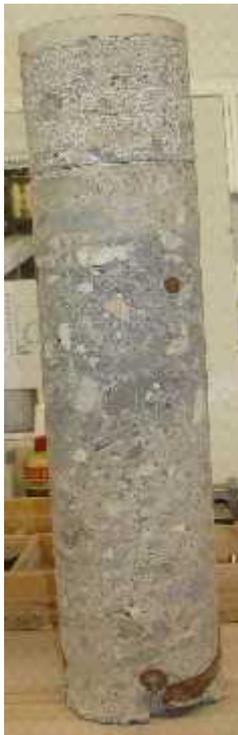
**Pos. : 1****Bohrkern Beckensohle**

Bohrkern :  $\varnothing 100, l=42\text{cm}$ Aufbau: Estrich-Belag ca. 8,5cm  
Beton grau ca.5cm  
Beton blau ca. 8,5cm  
Beton grau ca.20 cmBewehrung oben :  $\varnothing 14$ - Abstand von oben 5,5cm bis Mitte Stab  
 $\varnothing 10$ -Abstand von oben ca.7cm bis Mitte StabBewehrung unten:  $\varnothing 10$ -Abstand von unten 3,0cm bis Mitte StabRiss: 0,3-0,7 mm  
Endet 3,5cm unter  $\varnothing 14$  Stab

Bohrkern :  $\varnothing 100, l=42\text{cm}$ Aufbau: Estrich-Belag ca. 8,5cm  
Beton grau ca.5cm  
Beton blau ca. 8,5cm  
Beton grau ca.20 cmBewehrung oben :  $\varnothing 10$ - Abstand von oben 7,0cm bis Mitte StabBewehrung unten:  $\varnothing 10$ -Abstand von unten 3,0cm bis Mitte Stab  
 $\varnothing 12$ -Abstand von unten 2,0cm  
bis Mitte Stab-aufgebogenRiss: 0,3-0,7 mm  
von unten bis zum blauen Beton

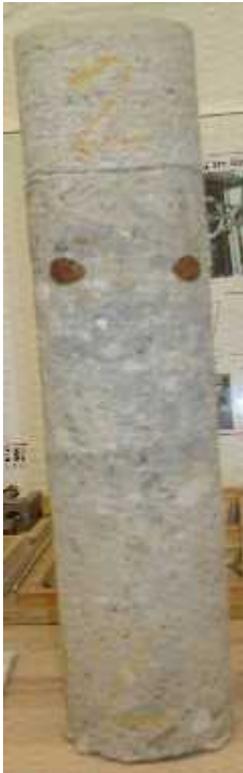
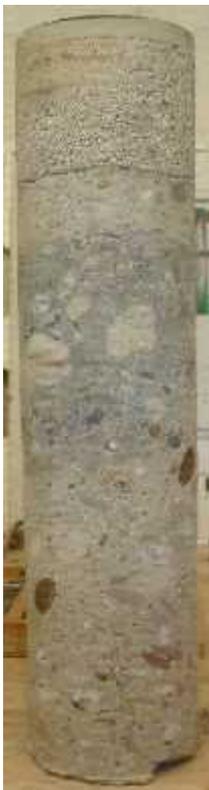
**Pos. : 2**      **Bohrkern Beckensohle**

Aufbau:              Estrich-Belag ca. 8,5cm, abgebrochen  
Beton blau ca. 13,5cm  
Beton grau ca. 20 cm

Riss:                  ca. 0,1  
Anfang über Markierung 2 bis blauer Beton

Aufbau:              Estrich-Belag ca. 8,5cm, abgebrochen  
Beton grau  
Beton blau  
Beton grau ca. 20cm

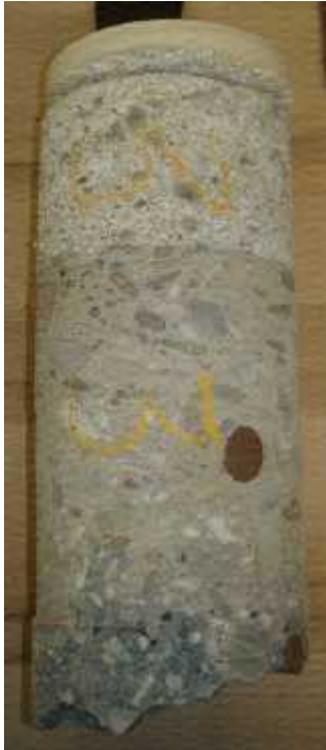
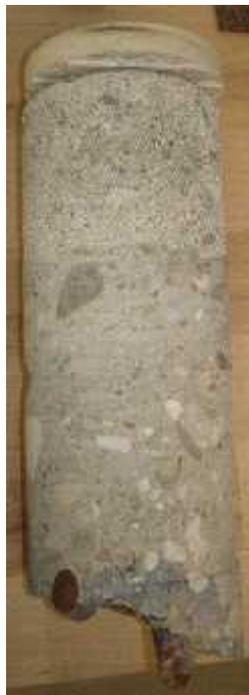
**Pos. : 3      Bohrkern Beckensohle**

Bohrkern :             $\varnothing 100, l = \text{ca. } 25 \text{ cm}$

Aufbau:                Estrich-Belag ca. 8,0cm  
                              Beton grau 13cm  
                              Beton blau ca. 2-4cm

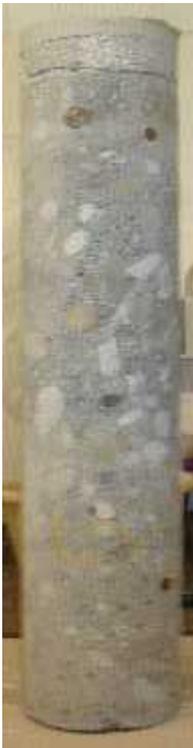
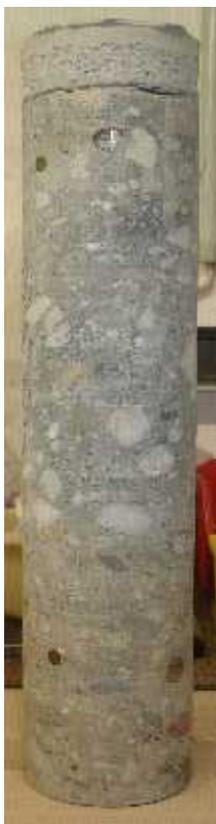
**Pos. : 5      Bohrkern Beckenwand**

Bohrkern :             $\varnothing 100, l = \text{ca. } 44 \text{ cm}$

Aufbau:              Mörtel 4cm  
                          Beton blau ca. 21cm  
                          Beton grau ca. 19cm

Bewehrung unten:  $\varnothing 8 - 8,5 \text{ cm}$  von unten bis Mitte Stab

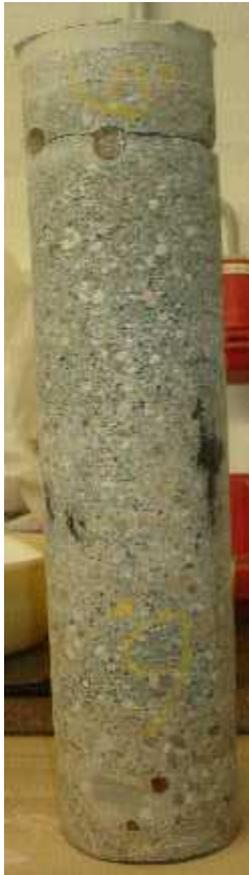
**Pos. : 6****Bohrkern Beckenwand**

Bohrkern :  $\varnothing 100, l = \text{ca. } 44 \text{ cm}$ Aufbau: Mörtel 3cm  
Beton blau ca. 26cm  
Beton grau ca. 15cm

2 Proben Druck / Spaltzugfestigkeit
